Commune : CAHORS

Rivière : Le ruisseau du Bartassec

ZA entrée Sud de Cahors- parking RENAULT

Code : GTL_S_5497

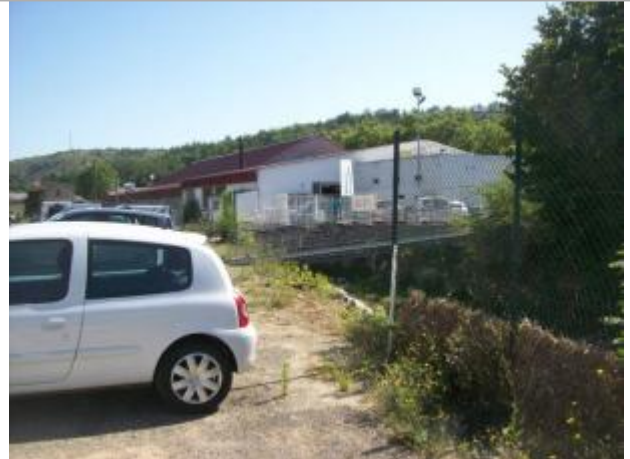
Photo du recensement d'origine. auteur photo : SPC Garonne Tarn Lot

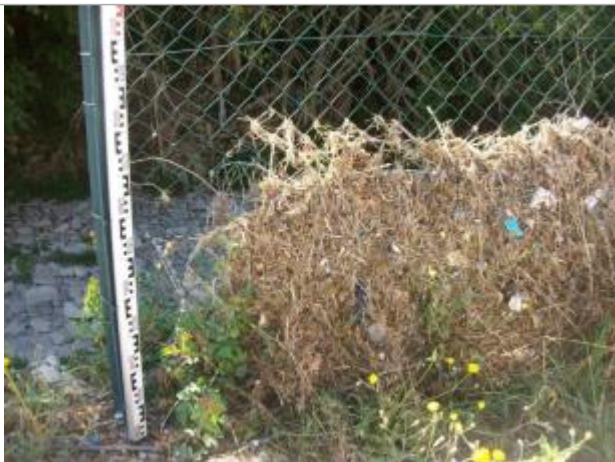
Commentaires : Laises de crue à +75 cm par rapport au sol au niveau du piquet aval du grillage (en amont de la passerelle métallique), le parking souterrain du Bowling situé de l'autre côté du parking a été inondé - commentaires photo : Laisse de crue sur le grillage - - Parking RENAULT à gauche (vue dans le sens amont -> aval) Source : CACG

Photo du recensement d'origine. auteur photo : CACG
