Commune : CAHORS

Rivière : Le ruisseau du Bartassec

ZA entrée Sud de Cahors- RENAULT partie aval

Code : GTL_S_5505

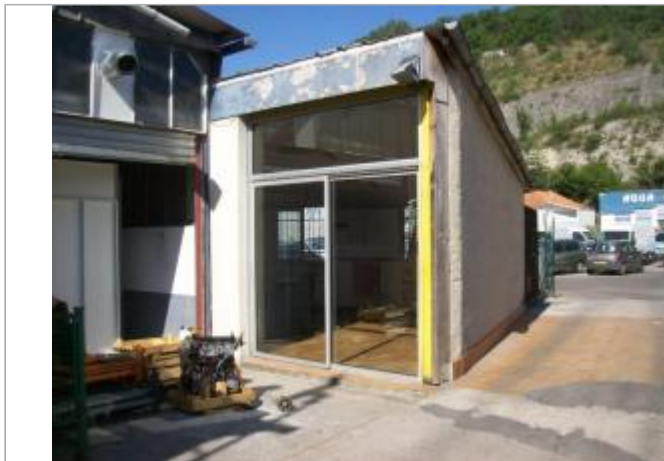
Photo du recensement d'origine. auteur photo : CACG

Commentaires : Laisses de crue à +11 cm par rapport à la dalle extérieure du garage sur façade aval. Ce repère n'est pas lié à un débordement direct du cours d'eau dans cette section mais à l'arrivée d'un flux inondant amont (sorti au niveau de la passerelle métallique en amont de RENAULT) - commentaires photo : Vue de la façade aval de RENAULT (face amont du 2ème pont RENAULT) - Vue de la façade aval de RENAULT (face amont du 2ème pont RENAULT) Source : CACG

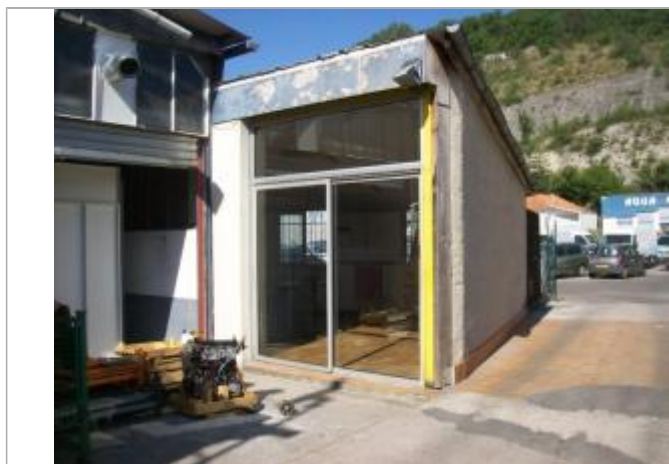
Différence entre le niveau d'eau et la référence (en m) : 0.110 m

Photo du recensement d'origine. auteur photo : CACG
