Commune : CAHORS

Rivière : Le ruisseau du Bartassec

ZA entrée Sud de Cahors- RENAULT partie aval

Unité de gestion : Lot**Code :** GTL_S_5505**Auteur :** SPC GTL**Date de mise à jour :** 09/11/2017

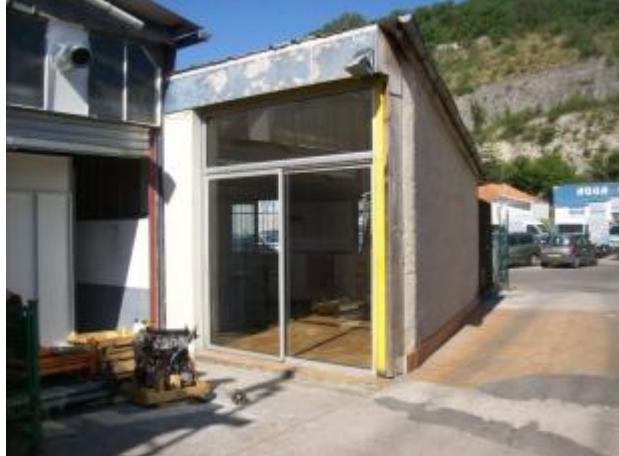
Photo du recensement d'origine. auteur photo : CACG

Commentaires : Laissez de crue à +11 cm par rapport à la dalle extérieure du garage sur façade aval. Ce repère n'est pas lié à un débordement direct du cours d'eau dans cette section mais à l'arrivée d'un flux inondant amont (sorti au niveau de la passerelle métallique en amont de RENAULT) - commentaires photo : Vue de la façade aval de RENAULT (face amont du 2ème pont RENAULT) - Vue de la façade aval de RENAULT (face amont du 2ème pont RENAULT) Source : CACG

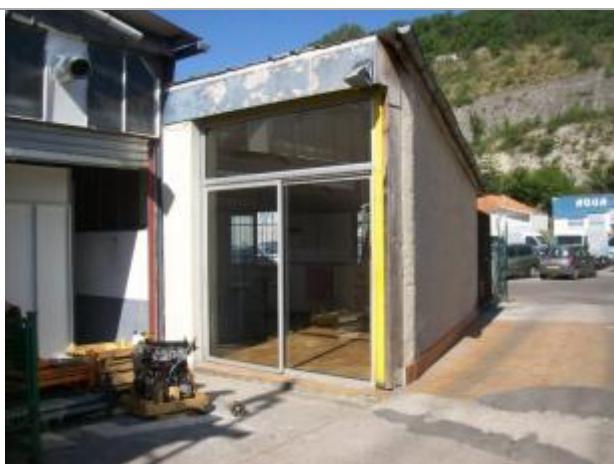
Photo du recensement d'origine. auteur photo : CACG

Maximum de l'inondation : Oui**Visibilité :** Oui**Pérennité :** Longue**PHEC :** Non**État du repère :** Bon**Repère calculé :** Non

Méthode : Non renseigné**Organisme :** Inconnu**Référence nivelée :** Autre type de référence**Système altimétrique :** NGF IGN 1969 (système normal)**Différence entre le niveau d'eau et la référence (en m) :** 0.110 m
