Commune : **CAHORS**Rivière : **Le ruisseau du Bartassec****ZA entrée Sud de Cahors- Cahors Médical****1** Repère(s) sur le site**GÉNÉRAL**

Code : GTL_S_5535

Code : GTL_R_7123

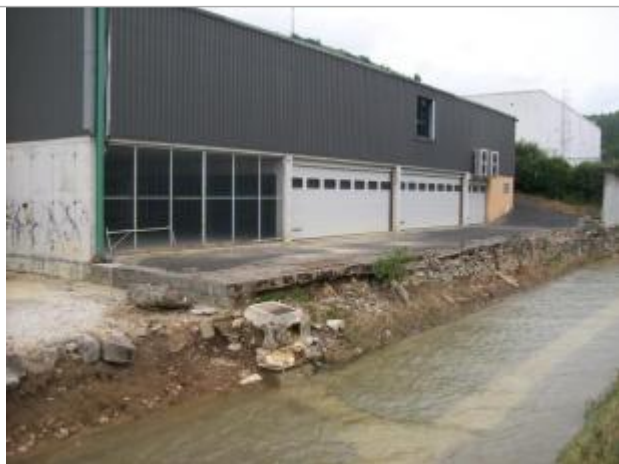
Commentaires : Laisse de crue sur la dalle goudronnée à # 1 m du bord du mur de berge RD - commentaires photo : Cahors Médical lors de la décrue- laisse de crue bien visible, l'eau n'a pas atteint le bâtiment - Cahors Médical à droite au 1er plan- laisses de crue encore visibles sur la partie goudronnée Source : CACG

Photo du recensement d'origine. auteur photo : CACG
