Commune : **CAHORS**Rivière : **Le Lot****moulin de Coty****1** Repère(s) sur le site**GÉNÉRAL**

Code : GTL_S_5563

Code : GTL_R_5654

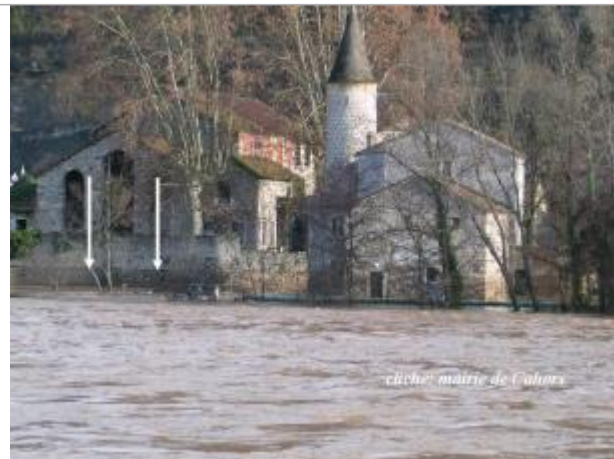
Photo du recensement d'origine. auteur photo : Klaus MARONNA

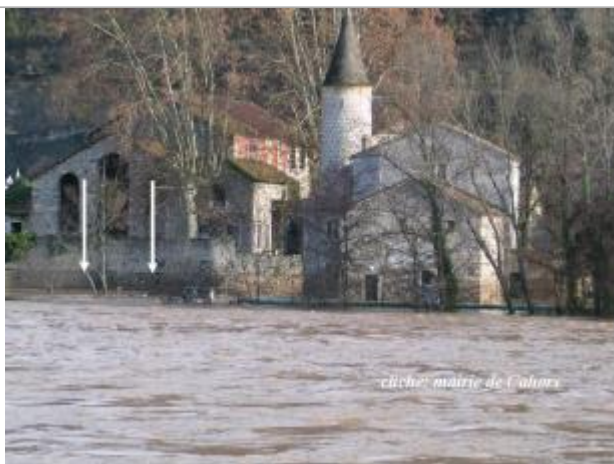
Commentaires : Vue depuis la rive droite sur le moulin de Coty. Le cliché a été pris en début de décrue - comme en témoigne la trace d'humidité sur le mur (flèches).

Photo du recensement d'origine. auteur photo : Klaus MARONNA
