Commune : **BALMA**Rivière : **L' Hers****Aux ponts du métro et de Périole.****1** Repère(s) sur le site**GÉNÉRAL****Unité de gestion :** Garonne-Tarn-Lot**Code :** GTL\_S\_5626**Date de mise à jour :** 25/08/2016**Auteur :** SPC GTL

**SOURCE DE REPÉRAGE : LA CRUE DES 10 ET 11/01/2004 DE L'HERS MORT EN AVAL DU PONT DE PÉRIOLE. RECUEIL PHOTOGRAPHIQUE -**

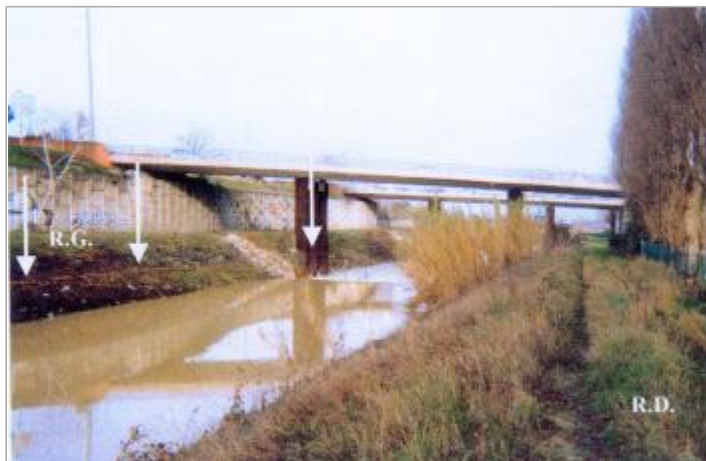
Photo du recensement d'origine. auteur photo : Klaus MARONNA

**Commentaires :** Photographie1: vue vers l'amont - sur le pont du Métro et la rive gauche. L'herbe mouillée par la crue montre - par un jeu de reflets de lumière - son niveau atteint (flèches). Photographie 2: vue vers l'aval - sur le pont de Périole et sur la rive gauche. On distingue une trace de boue nette sur les piliers du pont et une laisse de crue nette (flèches). A cet endroit - la crue est restée à environ 1 - 50 m en dessous du seuil d'inondation. Photographies prises le 12/01/2004.
