Commune : VILLEMUR-SUR-TARN

Rivière : Le Tarn

kiosque à 100m en amont du pont de la D 87**1**

GÉNÉRAL**Unité de gestion :** Garonne-Tarn-Lot**Code :** GTL_S_5723**Date de mise à jour :** 25/08/2016**Auteur :** SPC GTL

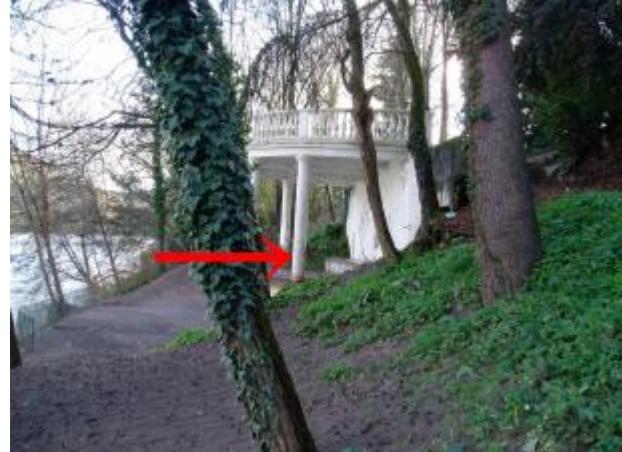
Photo du recensement d'origine. auteur photo : Klaus MARONNA

**29 Novembre 2014**Nature de l'inondation : **Débordement de cours d'eau**Altitude calculée de l'eau : **non déterminé**Nature du repère : **Laisse d'inondation****Commentaires :** Vue vers l'amont. Sur le pilier indiqué par la flèche, la crue a laissé une trace nette. Zoom sur la trace.**GÉNÉRAL****Code :** GTL_R_9405**Date de mise à jour :****Auteur :** SPC GTL

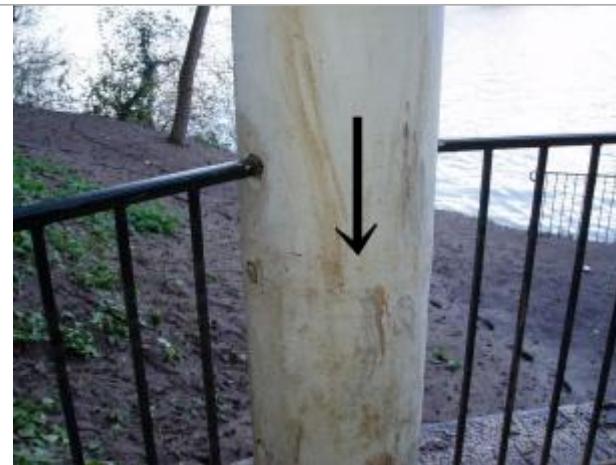
MARQUE**Maximum de l'inondation :** Oui**Visibilité :** Non**État du repère :** Disparu**Pérennité :** Aucune**Repère calculé :** Non**PHEC :** Non

Photo du recensement d'origine. auteur photo : Klaus MARONNA
