Commune : **BONDIGOUX**Rivière : **Le Tarn****A l'aval du lieu-dit Vergnes****1** Repère(s) sur le site**GÉNÉRAL****Unité de gestion :** Garonne-Tarn-Lot**Code :** GTL\_S\_5767**Date de mise à jour :** 25/08/2016**Auteur :** SPC GTL

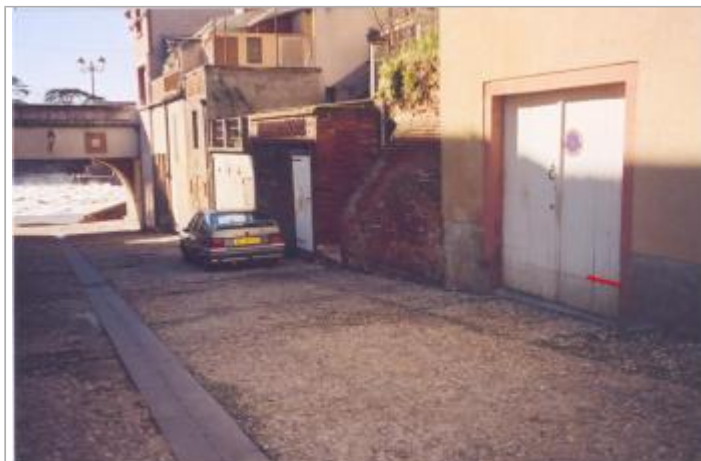
Photo du recensement d'origine. auteur photo : GEOSPHAIR

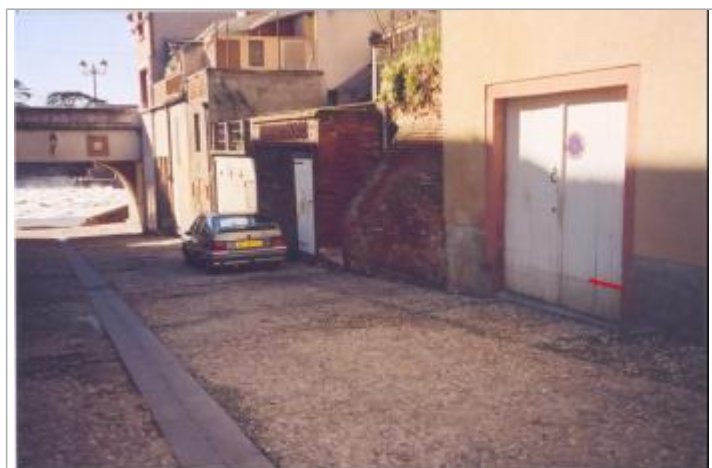
**4 Décembre 2003**Altitude calculée de l'eau : **non déterminé**Nature de l'inondation : **Débordement de cours d'eau**Nature du repère : **Non renseigné****Commentaires :** La route a été coupée. Le trait rouge montre la limite aval de la crue sur la route. Au niveau du pont, il y avait 0.20 m d'eau sur le tablier. (Trait rouge sur la rambarde).**GÉNÉRAL****Code :** GTL\_R\_5660**Date de mise à jour :****Auteur :** SPC GTL

Photo du recensement d'origine. auteur photo : GEOSPHAIR
