Commune : **BIOULE****Bioule**Rivière : **L' Aveyron****1**Repère(s) sur  
le site**GÉNÉRAL****Unité de gestion :** Garonne-Tarn-Lot**Code :** GTL\_S\_5825**Date de mise à jour :** 20/11/2017**Auteur :** SPC GTL

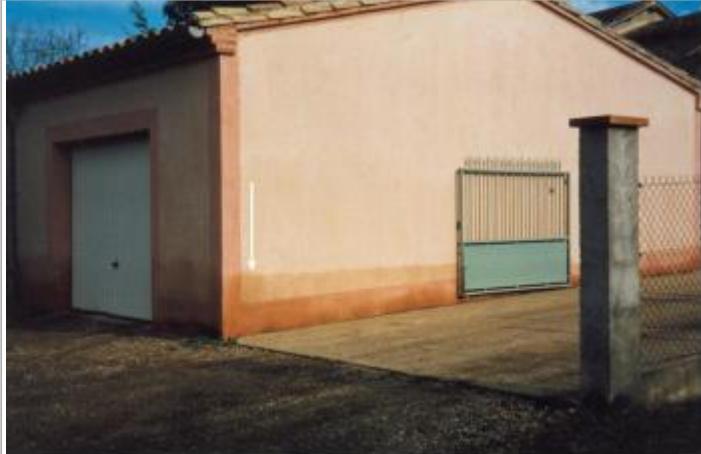
Photo du recensement d'origine. auteur photo : Klaus MARONNA

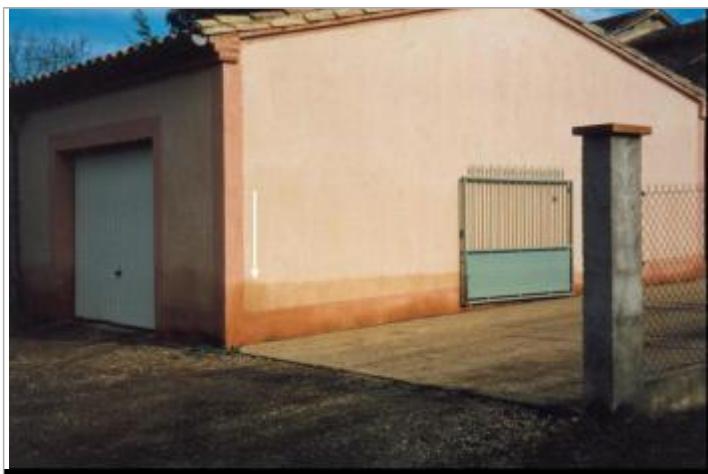
**4 Février 2003**Nature de l'inondation : **Débordement de cours d'eau****Altitude calculée de l'eau :** **non déterminé****Nature du repère :** **Non renseigné****Commentaires :** Sur le mur d'un garage, la crue a laissé une trace nette (flèche). A l'angle, elle est à 0.57m du sol**GÉNÉRAL****Code :** GTL\_R\_5253**Date de mise à jour :****Auteur :** SPC GTL

Photo du recensement d'origine. auteur photo : Klaus MARONNA
