Commune : CABRERETS

grange à Sibadal

Rivière : Le Vers

Repère(s) sur le site

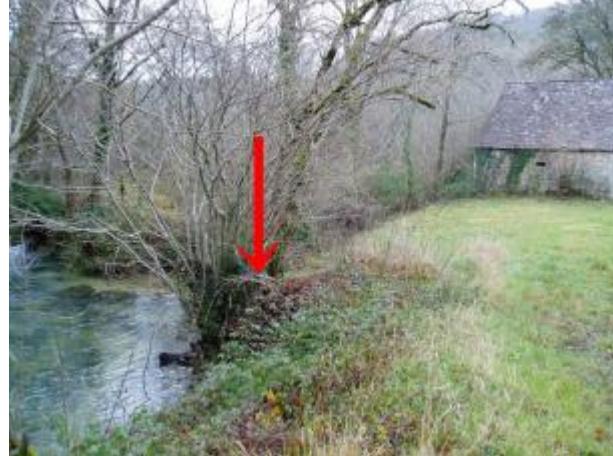
Photo du recensement d'origine. auteur photo : Klaus MARONNA

Commentaires : commentaires photo : Vue vers l'amont. Les débris d'inondation accrochés dans les branches d'un arbre témoignent d'une hauteur de submersion faible du pré. Les eaux inondantes ont frôlé la grange qui figure au second plan.

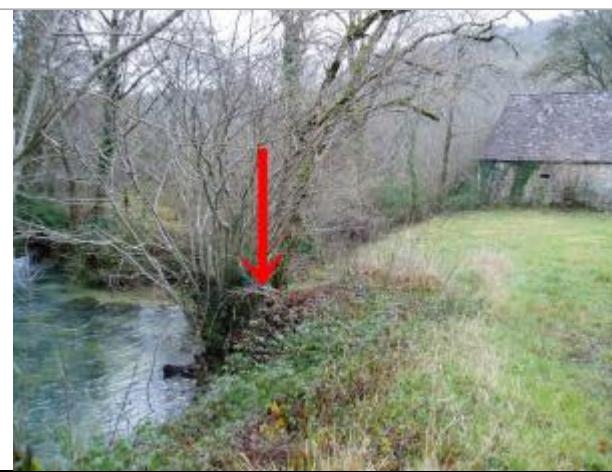
Photo du recensement d'origine. auteur photo : Klaus MARONNA
