Commune : **PAMIERS**Rivière : **L' Ariège**

Escalier sur la digue

GÉNÉRAL**Unité de gestion :** Garonne-Tarn-Lot**Code :** GTL_S_5940**Date de mise à jour :** 02/11/2017**Auteur :** SPC GTL

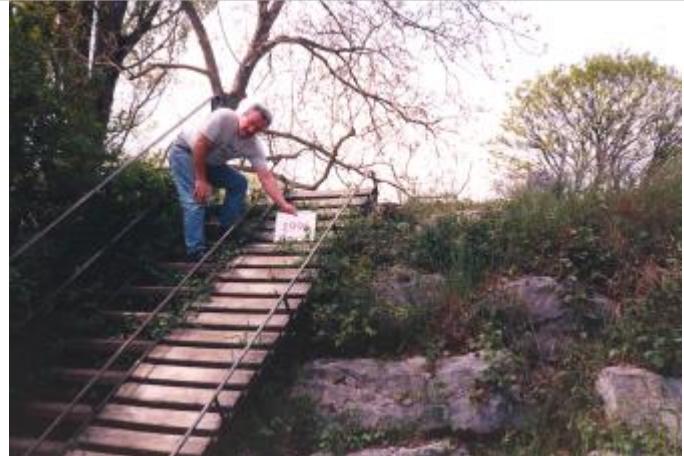
Photo du recensement d'origine. auteur photo : AGERIN

**1^{er} Décembre 1996**Nature de l'inondation : **Débordement de cours d'eau**Altitude calculée de l'eau : **non déterminé**Nature du repère : **Non renseigné****Commentaires :** Vue sur l'escalier franchissant la digue qui sépare l'Ariège du terrain de camping à Pamiers. Repère de la crue du 1^{er} décembre 1996 : le gestionnaire du camping montre la hauteur d'eau maximale atteinte - soit pratiquement la crête de digue.**GÉNÉRAL****Code :** GTL_R_4463**Auteur :** SPC GTL**Date de mise à jour :**

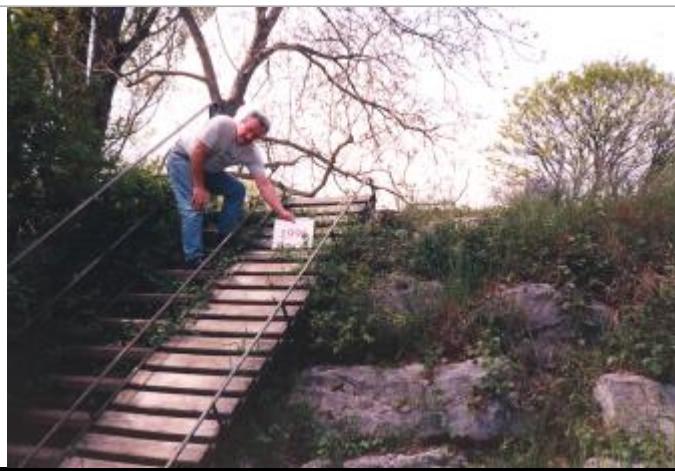
MARQUE**Maximum de l'inondation :** Oui**Visibilité :** Non renseigné**Repère calculé :** Non**Pérennité :** Non renseigné**PHEC :** Non renseigné**SOURCE DE REPÉRAGE : RECENSEMENT SSV PAPI 2020-2023 -****Type de repérage :** Contribution spontanée web ou smartphone**Organisme :** AGERIN Syndicat Rivières Salat-Volp**NIVELLEMENT D'ORIGINE****Méthode :** Non renseigné**Organisme :** Inconnu**Référence nivelée :** Autre type de référence**Système altimétrique :** NGF IGN 1969 (système normal)

Photo du recensement d'origine. auteur photo : AGERIN

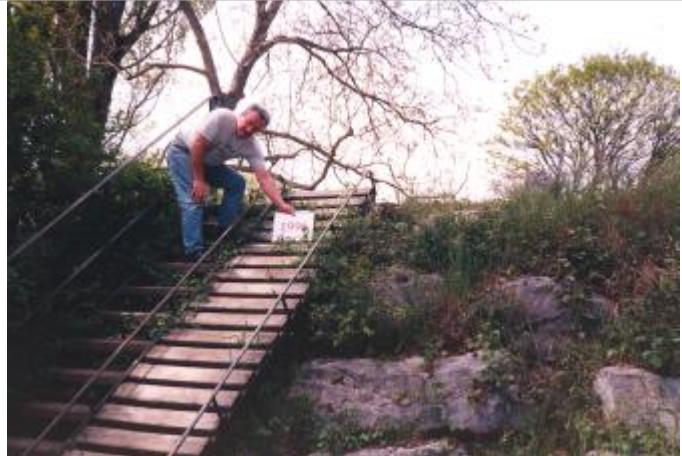
Photo du recensement d'origine. auteur photo : AGERIN

**14 Décembre 2019**Nature de l'inondation : **Débordement de cours d'eau**Altitude calculée de l'eau : **271.14 m**Nature du repère : **Laisse d'inondation****Commentaires :** L'eau a atteint la 4ème marche du nouvel escalier construit vers 2013.

Cette crue semble avoir été une quinzaine de centimètres sous la côte de celle de décembre 1996.

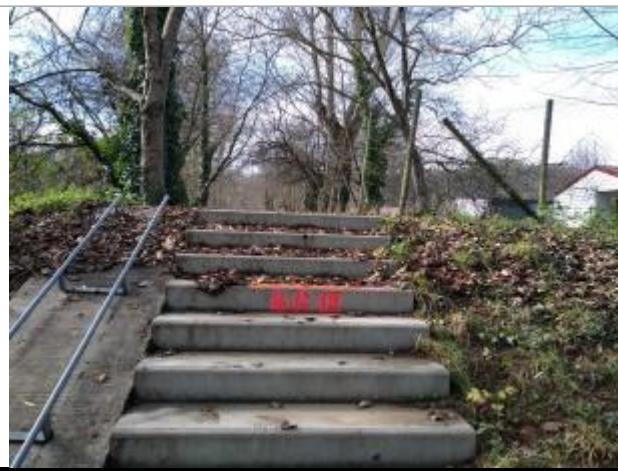
MARQUE**Texte :** Crue 14/12/19**Maximum de l'inondation :** Oui**Visibilité :** Oui

4ème marche atteinte

LEVÉ GNSS - 11/08/2020**Méthode :** GPS**Commentaires sur le niveling :** précision 5cm**Référence nivélée :** Marque d'inondation**Système altimétrique :** NGF IGN 1969 (système normal)**Altitude de la référence (en m) :** 271.140 m**Altitude calculée de l'eau (en m) :** 271.14
