Commune : SAINT-JEAN-DE-VERGES

Rivière : L' Ariège

Le pont de Crampagna C.D.31**1** Repère(s) sur le site**GÉNÉRAL****Unité de gestion :** Garonne-Tarn-Lot**Code :** GTL_S_5951**Date de mise à jour :** 31/10/2016**Auteur :** SPC GTL

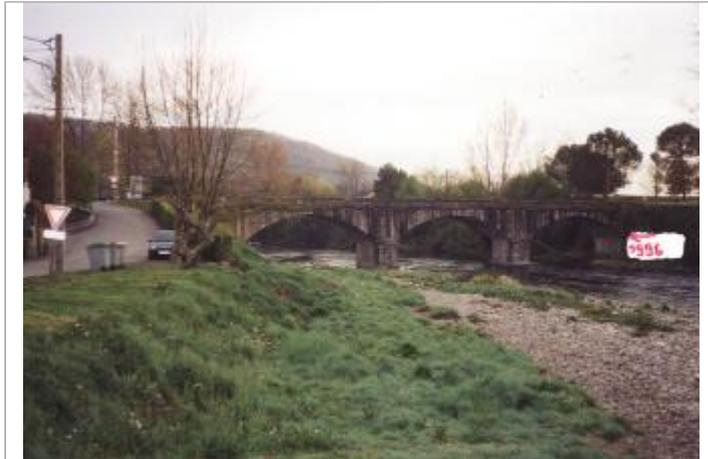
Photo du recensement d'origine. auteur photo : AGERIN

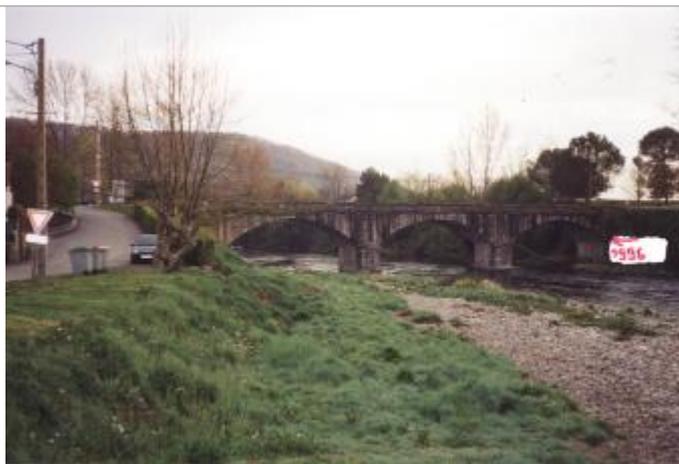
Commentaires : L'eau - lors de la crue du 01/12/1996 - est montée jusque sur le haut des piles sur le pont de Crampagna. Concrètement - cela correspond au redans qui se trouve sur le sommet des éperons. Il faut noter que nous étions dans une situation de bon fonctionnement du pont - sans embâcles significatives (au sens hydraulique).

Photo du recensement d'origine. auteur photo : AGERIN
