Commune : BENAGUES

## Centrale de Guilhot

Rivière : L' Ariège

**1** Repère(s) sur le site**GÉNÉRAL****Unité de gestion :** Garonne-Tarn-Lot**Code :** GTL\_S\_5984**Date de mise à jour :** 02/11/2017**Auteur :** SPC GTL

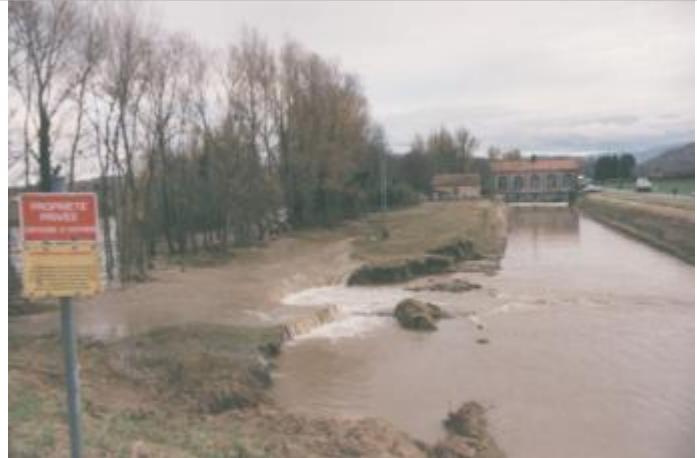
Photo du recensement d'origine. auteur photo : AGERIN

**Commentaires :** Cette photographie - prise le 1 décembre 1996 au matin (10 heures après le pic de la crue) montre le canal de restitution de la centrale hydroélectrique de Guilhot sur la commune de Bénagues. Durant la nuit précédente - l'eau a détruit par déversement la levée de terre qui sépare l'Ariège du canal.

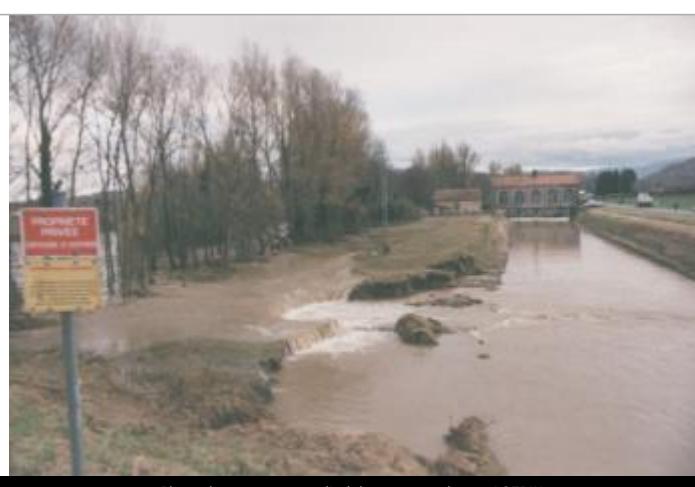
Photo du recensement d'origine. auteur photo : AGERIN
