Commune : **VARILHES****Rue du Barry d'en bas**Rivière : **L' Ariège****2**Repère(s) sur
le site**GÉNÉRAL****Unité de gestion :** Garonne-Tarn-Lot**Code :** GTL_S_6027**Date de mise à jour :** 02/11/2017**Auteur :** SPC GTL

Commune : **VARILHES**

Rue du Barry d'en bas

Rivière : **L' Ariège**

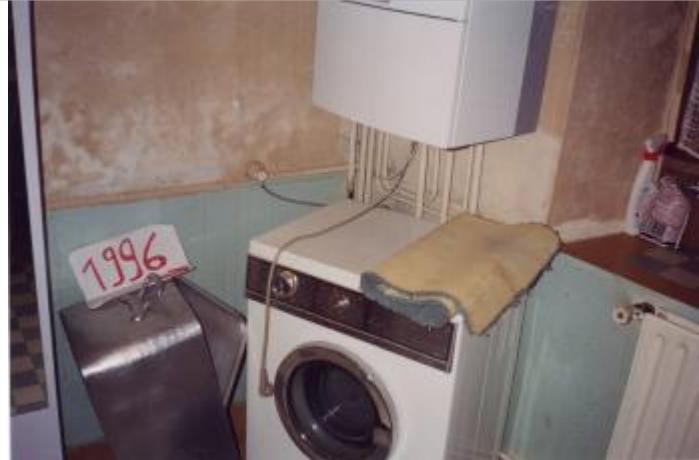
Photo du recensement d'origine. auteur photo : AGERIN

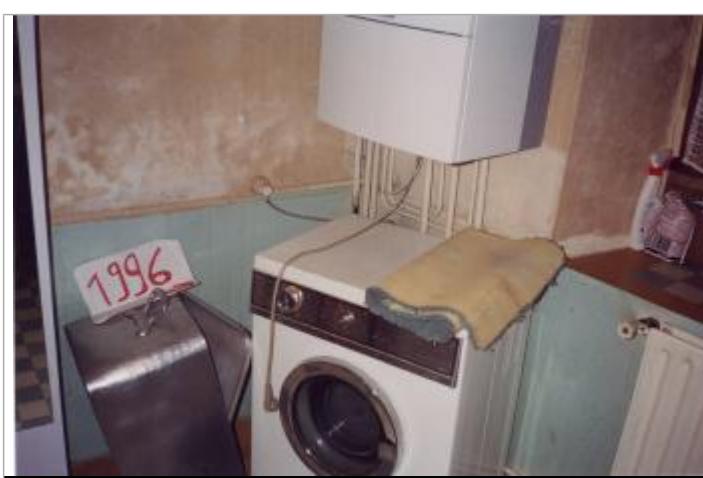
Commentaires : La photographie montre le niveau de l'eau atteint dans la buanderie de la seconde maison en aval du quai (place). Nous sommes ici dans une pièce en contrebas d'environ 2 mètres du niveau d'habitation. Marque: marque dans le mur et témoignage. Hauteur par rapport au sol : 0 - 8 m

Photo du recensement d'origine. auteur photo : AGERIN

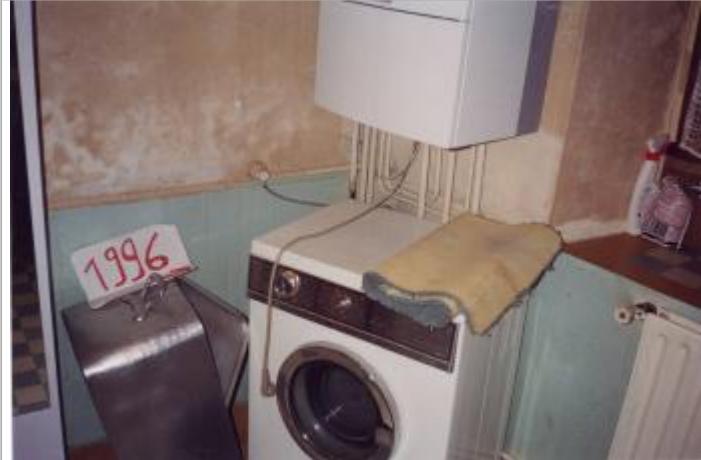
Photo du recensement d'origine. auteur photo : AGERIN

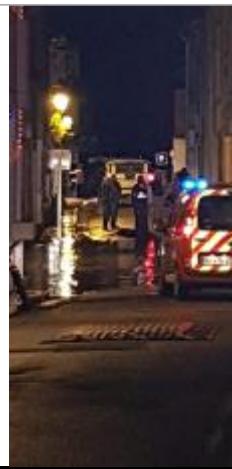
Commentaires : débordements de la nuit du 13 au 14 décembre 2019

Intervention des sapeurs pompiers pour mettre en sécurité les biens
