Commune : **CALMONT**Rivière : **Le Grand Hers****Rue des Tours****2** Repère(s) sur le site**GÉNÉRAL****Unité de gestion :** Garonne-Tarn-Lot**Code :** GTL\_S\_6041**Date de mise à jour :** 02/10/2017**Auteur :** SPC GTL

**23 Juin 1875**Nature de l'inondation : **Débordement de cours d'eau**Altitude calculée de l'eau : **non déterminé**Nature du repère : **Plaque****GÉNÉRAL****Code :** GTL\_R\_38**Date de mise à jour :****Auteur :** SPC GTL

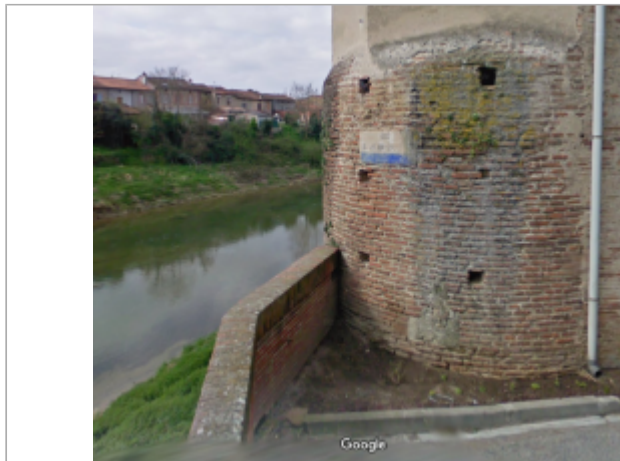
Photo du repère (google street view)

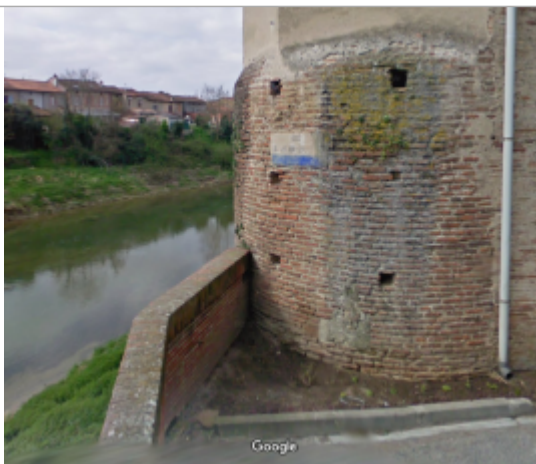
**MARQUE****Maximum de l'inondation :** Oui**Visibilité :** Oui**État du repère :** Moyen**Pérennité :** Moyenne**Repère calculé :** Non**PHEC :** Non renseigné**SOURCE DE REPÉRAGE :** RECENSEMENT SPC\_GTL - 07/05/2025**Type de repérage :** Autre**Organisme :** SPC Garonne - Tarn - Lot**NIVELLEMENT D'ORIGINE****Méthode :** Non renseigné**Organisme :** Inconnu**Référence nivelée :** Autre type de référence**Système altimétrique :** NGF IGN 1969 (système normal)

Photo du repère (google street view)

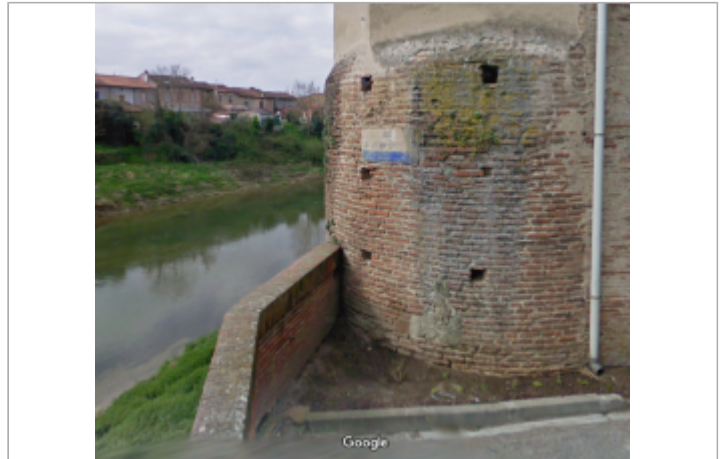
Photo du repère (google street view)

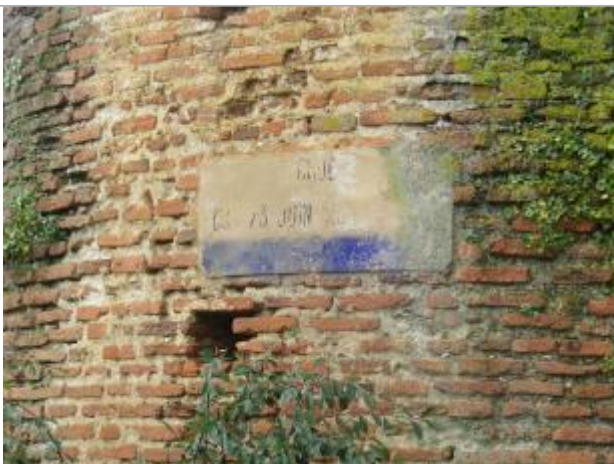
**23 Juin 1875**Nature de l'inondation : **Débordement de cours d'eau**Altitude calculée de l'eau : **216.52 m**Nature du repère : **Laisse d'inondation****Commentaires :** Trait de peinture sur le mur de la tour.**GÉNÉRAL****Code :** GTL\_R\_6041\_2**Date de mise à jour :****Auteur :** SPC GTL

Photo Géosphair

**MARQUE****Maximum de l'inondation :** Oui**Visibilité :** Non renseigné**État du repère :** Non renseigné**Pérennité :** Non renseigné**Repère calculé :** Non renseigné**PHEC :** Non renseigné**SOURCE DE REPÉRAGE : RELEVÉ DE LAISSES SUITE À LA CRUE DE L'HERS VIF (PARTIE AVAL) DU 23 JANVIER 2020 - 27/01/2020****Type de repérage :** Campagne de terrain post-inondation**Organisme :** GEOSPHAIR**NIVELLEMENT D'ORIGINE - 23/01/2020****Méthode :** GPS**Organisme :** GEOSPHAIR**Référence nivelée :** Autre type de référence**Description référence du repère :** muret en bordure de route**Système altimétrique :** NGF IGN 1969 (système normal)**Altitude de la référence (en m) :** 215.040 m**Différence entre le niveau d'eau et la référence (en m) :** 1.480 m**Altitude calculée de l'eau (en m) :** 216.52
