Commune : **MONTRICOUX**

Rivière : **L' Aveyron**

Montricoux- Moulin Maury.

Code : GTL_S_6051

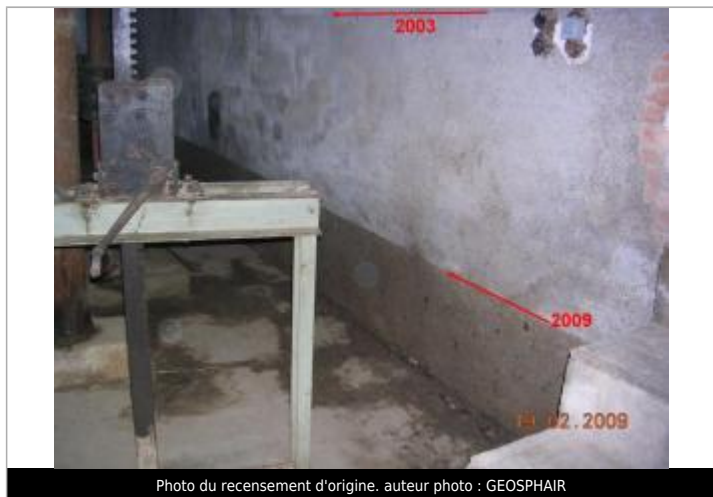
Commentaires : Trace de la crue à l'extérieur et à l'intérieur du bâtiment inférieur. - commentaires photo : A l'intérieur du bâtiment inférieur du moulin- traces pour les crues de 2009 et du 03/02/2003 - Photographie à l'extérieur du moulin. La flèche rouge indique le niveau de la crue.

Différence entre le niveau d'eau et la référence (en m) : 0.580 m

Photo du recensement d'origine. auteur photo : GEOSPHAIR

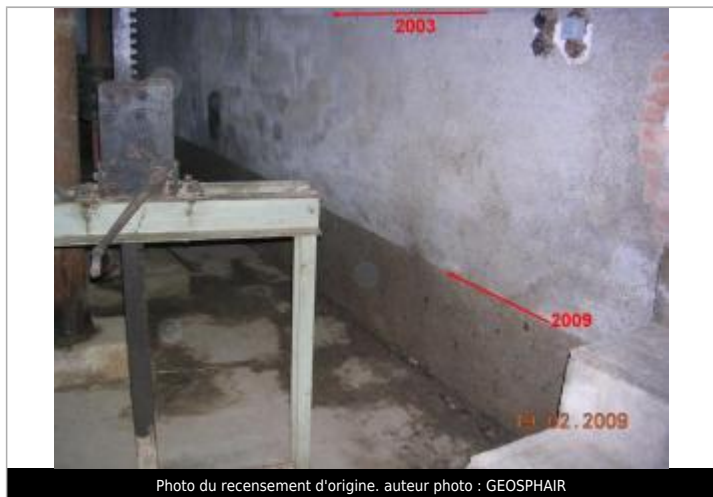
Commentaires : Trace de la crue à l'extérieur et l'intérieur du bâtiment inférieur. - commentaires photo : A l'intérieur du bâtiment inférieur du moulin- traces pour les crues de 2009 et du 3/02/ 2003

Différence entre le niveau d'eau et la référence (en m) : 1.620 m

Photo du recensement d'origine. auteur photo : GEOSPHAIR
