Commune : CADEAC

Rivière : La Neste

## la colonie de vacances Jean Moulin

**Unité de gestion :** Garonne-Tarn-Lot**Code :** GTL\_S\_606**Date de mise à jour :** 10/01/2018**Auteur :** SPC GTL

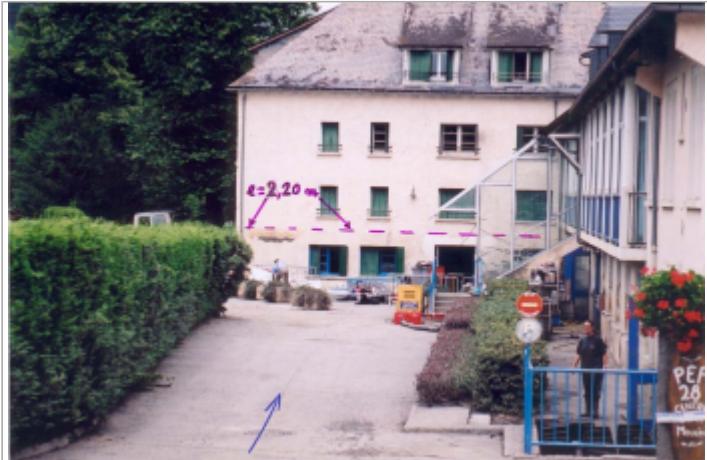
Photo du recensement d'origine. auteur photo : DIREN Midi-Pyrénées

**Commentaires :** Vue vers l'aval. En rive droite en amont de Cadéac - la colonie a été largement submergée (e=2 - 20m dans la cour et le bâtiment au fond). Bien que protégé par une digue latérale - l'entrée du site est largement ouverte sur l'amont et la RD 19 qui le dessert - laquelle a été submergée de plusieurs décimètres.

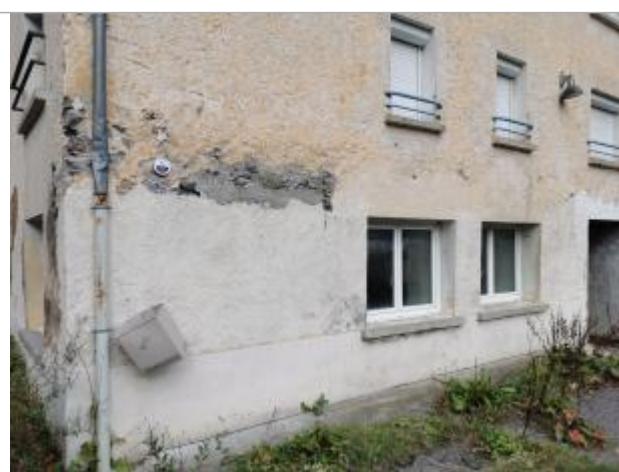
Repère normalisé. 2022

**Maximum de l'inondation :** Oui**Visibilité :** Non**État du repère :** Disparu**Pérennité :** Aucune**Repère calculé :** Non**PHEC :** Non renseigné
