Commune : **SAINT-SULPICE-LA-POINTE**Rivière : **L' Agout****Pont suspendu****1** Repère(s) sur le site**GÉNÉRAL****Unité de gestion :** Garonne-Tarn-Lot**Code :** GTL_S_6126**Date de mise à jour :** 08/11/2017**Auteur :** SPC GTL

GÉNÉRAL**Code :** GTL_R_1411**Date de mise à jour :****Auteur :** SPC GTL

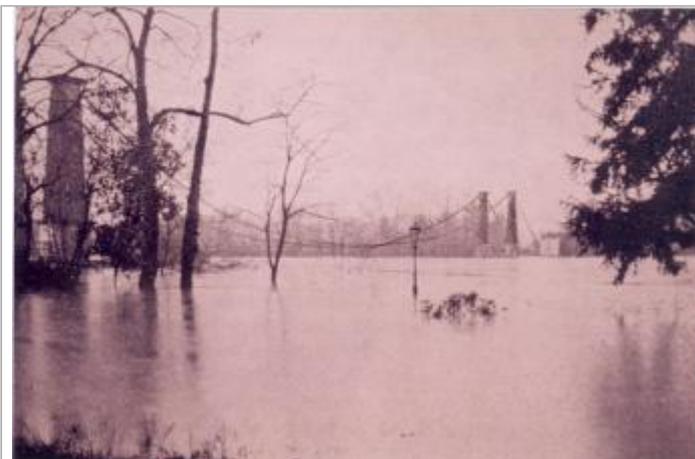
Photo du recensement d'origine. auteur photo : Klaus MARONNA

Commentaires : La vue est prise de la rive gauche (bourg de St Sulpice). L'Agout se trouve dans le remous de confluence du Tarn - situé à moins de 1 km - et la mise en charge du pont de la RN 88 et du pont SNCF. Ce qui explique partiellement la hauteur de crue considérable à cet endroit (plus de 21m) et l'enlèvement du tablier du pont suspendu. Source: collection R. Lambert.

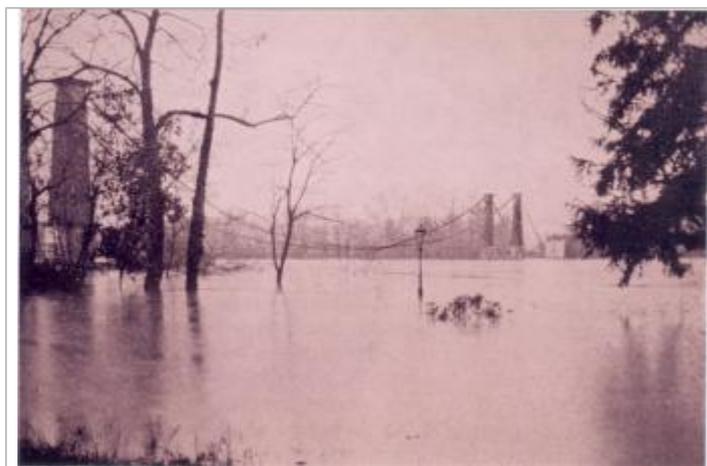
Photo du recensement d'origine. auteur photo : Klaus MARONNA
