Commune : **TOUR-DE-FAURE****Vestiaires du stade**Rivière : **Le Lot****3**Repère(s) sur  
le site**GÉNÉRAL****Unité de gestion :** Lot**Code :** GTL\_S\_6128**Auteur :** SPC GTL**Date de mise à jour :** 27/11/2024

## Vestiaires du stade

Code : GTL\_S\_6128

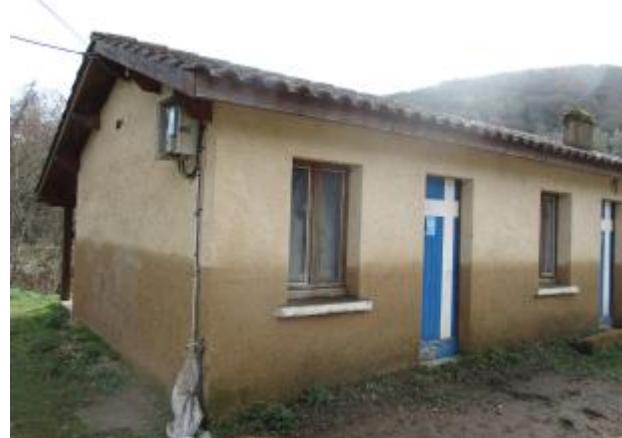
**MARQUE****État du repère :** Disparu**SOURCE DE REPÉRAGE : DDT 46 - 04/12/2017****INITIAL - 05/02/2021****Commentaires sur le nivelllement :** épaisseur d'eau au seuil de la porte bleue : 96 cm**Référence nivélée :** Marque d'inondation

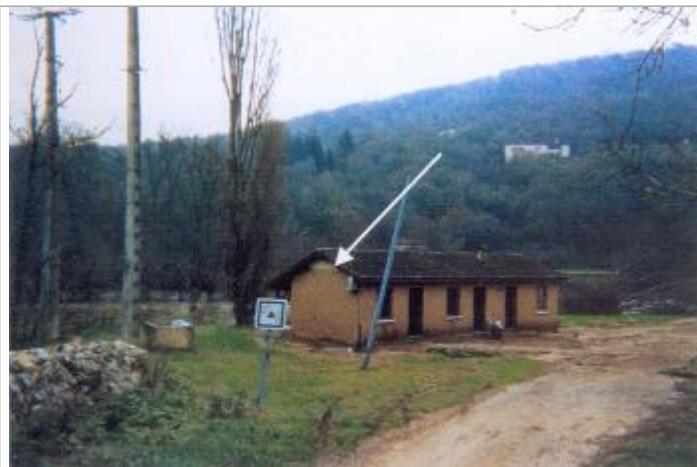
**4 Décembre 2003**Nature de l'inondation : **Débordement de cours d'eau**Altitude calculée de l'eau : **134.7 m**Nature du repère : **Plaque****Commentaires** : Le bâtiment du stade a été presque entièrement submergé - comme en témoigne la trace d'humidité par la crue (flèche).  
Photographie prise le 11/12/2003.**GÉNÉRAL**

Texte : CRUE - DEC.2003

**SOURCE DE REPÉRAGE : LA CRUE DES 4 ET 5 DÉCEMBRE 2003 DU LOT ENTRE LIVINHAC-LEHAUT ET SOTURAC -****Type de repérage** : Campagne de terrain post-inondation  
**Organisme** : Bureau d'études**NIVELLEMENT D'ORIGINE****Méthode** : Non renseigné**Organisme** : Inconnu**Commentaires sur le nivelllement** : Epaisseur d'eau: 2,75 m

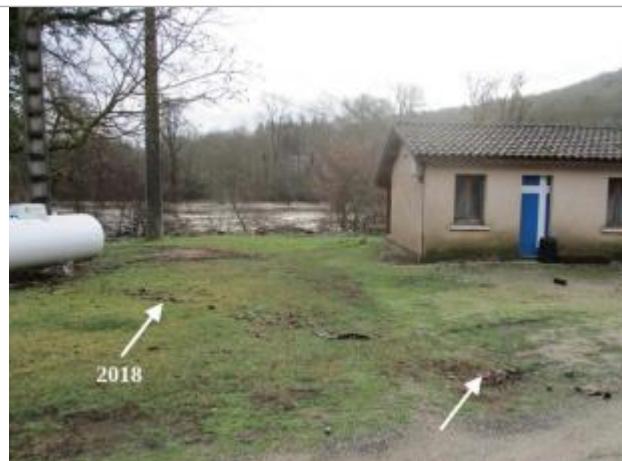
**MARQUE****Maximum de l'inondation :** Oui**État du repère :** Disparu
