Commune : **TOUR-DE-FAURE** | Rivière : **Le Lot**

Vestiaires du stade

3 Repère(s) sur le site

Unité de gestion : Lot
 Code : GTL_S_6128 Date de mise à jour : 27/11/2024
 Auteur : SPC GTL

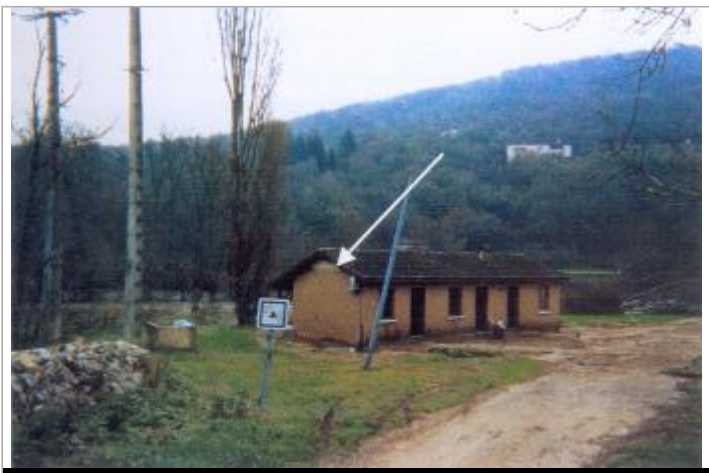
Photo du recensement d'origine. auteur photo : Klaus MARONNA

Nature de l'inondation : **Débordement de cours d'eau** Nature du repère : **Laisse d'inondation**

Commentaires sur le nivellement : épaisseur d'eau au seuil de la porte bleue : 96 cm
 Référence nivelée : Marque d'inondation

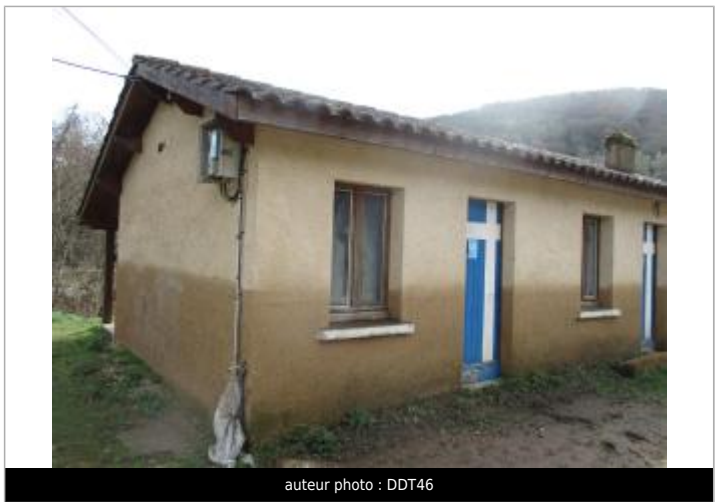
État du repère : Disparu

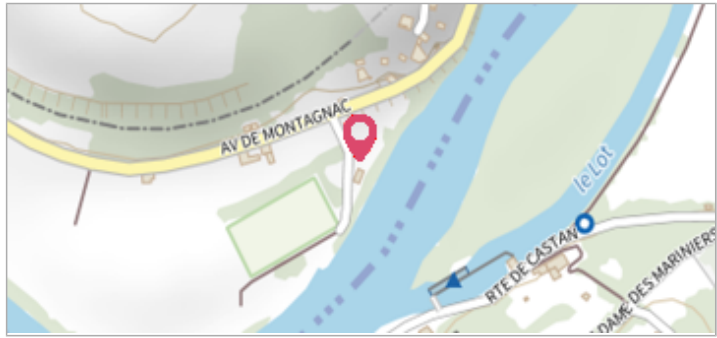
Nature de l'inondation : **Débordement de cours d'eau** Nature du repère : **Plaque**

Commentaires : Le bâtiment du stade a été presque entièrement submergé - comme en témoigne la trace d'humidité par la crue (flèche). Photographie prise le 11/12/2003.

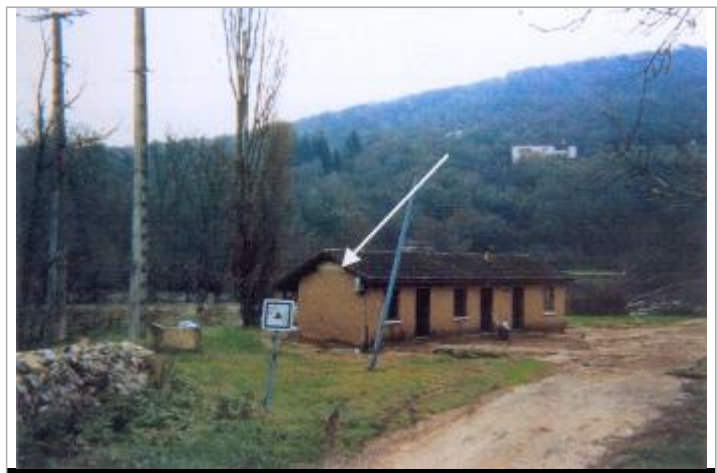
Texte : CRUE - DEC.2003
 Maximum de l'inondation : Oui
 Visibilité : Oui État du repère : Bon
 Pérennité : Longue Repère calculé : Non
 PHEC : Non renseigné

Méthode : Non renseigné
 Organisme : Inconnu
 Commentaires sur le nivellement : Epaisseur d'eau: 2,75 m
 Référence nivelée : Marque d'inondation
 Système altimétrique : NGF IGN 1969 (système normal)
 Altitude de la référence (en m) : 134.700 m
 Altitude calculée de l'eau (en m) : 134.7

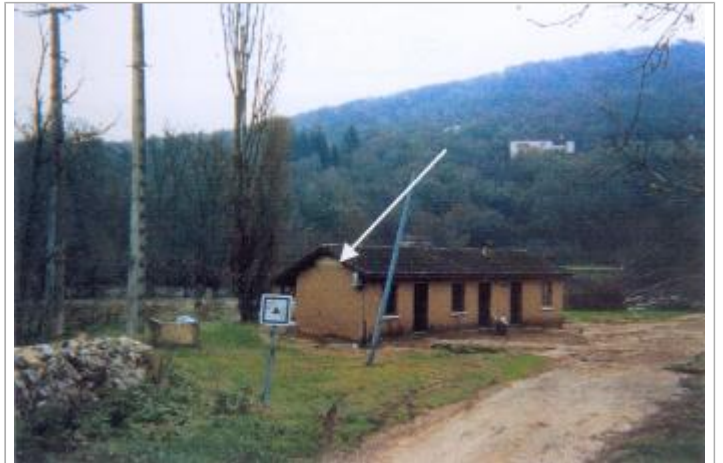
Photo du recensement d'origine. auteur photo : Klaus MARONNA

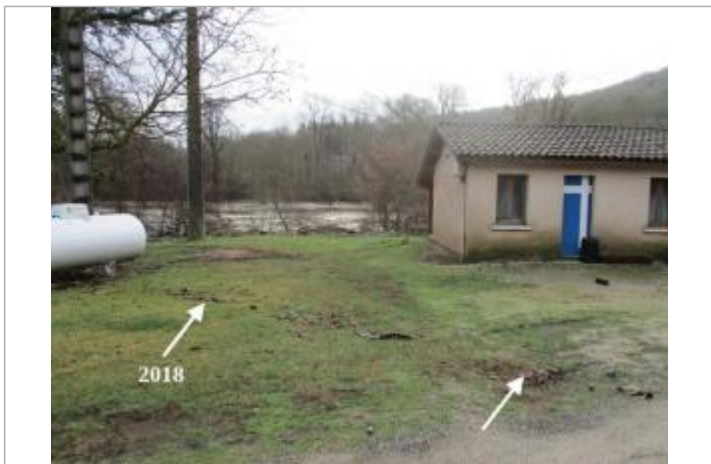
Maximum de l'inondation : Oui
 État du repère : Disparu
