Commune : SAINT-DENIS-LES-MARTEL

Rivière : La Tourmente

A l'échelle de St Denis- en aval du pont de la D 703.**1** Repère(s) sur le site**GÉNÉRAL**

Code : GTL_S_6146

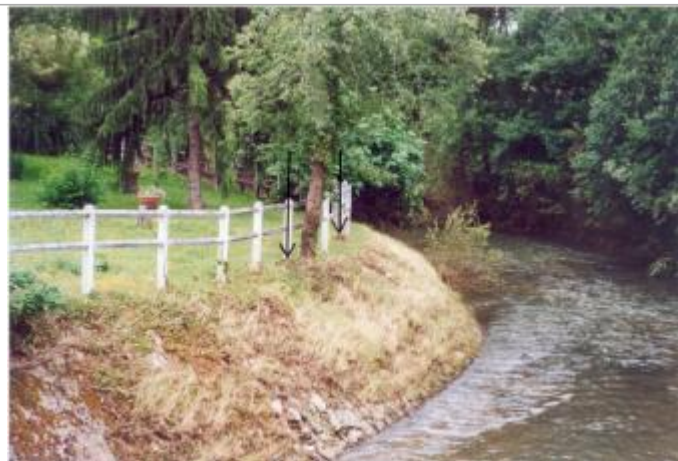
Photo du recensement d'origine. auteur photo : Klaus MARONNA

Commentaires : Vue depuis la pont qui porte la station de Saint Denis lès Martel vers l'aval et sur la rive gauche. A cet endroit - la crue n'a pratiquement pas débordé comme en témoignent les laisses en haut de la berge (flèches). Avec 3 - 48m à l'échelle de St Denis lès Martel - la crue avoisine une période de retour de 50ans à cette station. Photographie prise le 13/07/2001.
