Commune : **SAINT-DENIS-LES-MARTEL**

Rivière : **La Tourmente**

A l'échelle de St Denis- en aval du pont de la D 703.

Code : GTL_S_6146

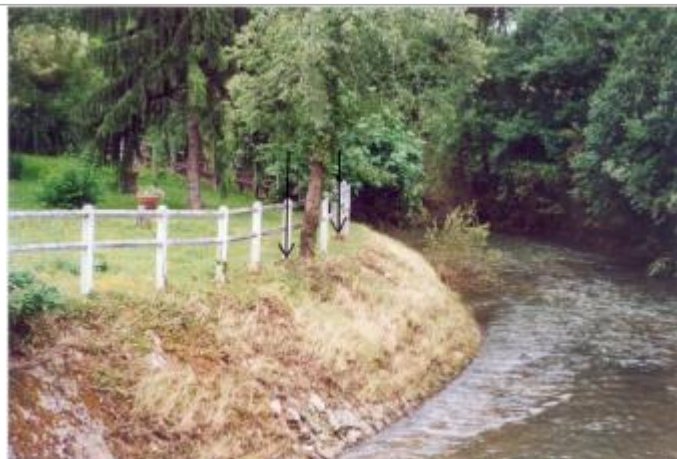
Photo du recensement d'origine. auteur photo : Klaus MARONNA

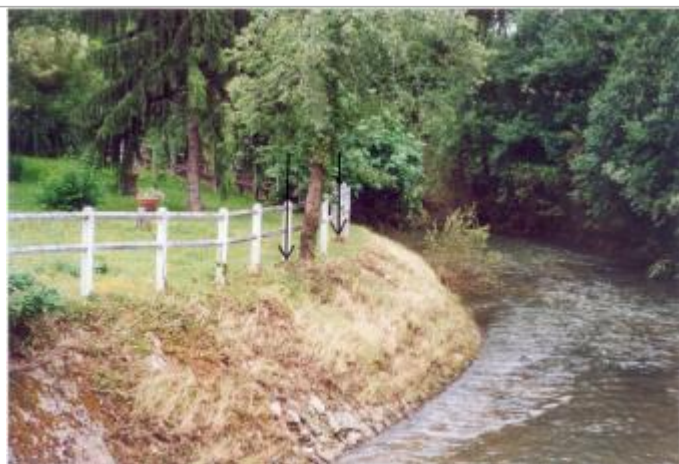
Nature du repère : **Laisse d'inondation**

Commentaires : Vue depuis la pont qui porte la station de Saint Denis lès Martel vers l'aval et sur la rive gauche. A cet endroit - la crue n'a pratiquement pas débordé comme en témoignent les laisses en haut de la berge (flèches). Avec 3 - 48m à l'échelle de St Denis lès Martel - la crue avoisine une période de retour de 50ans à cette station. Photographie prise le 13/07/2001.

État du repère : Disparu

Photo du recensement d'origine. auteur photo : Klaus MARONNA
