Commune : **SAINT-MICHEL-DE-BANNIERES**

Rivière : **La Tourmente**

Au pont Roux- 2 km en aval de St Denis lès Martel.

Code : GTL_S_6147

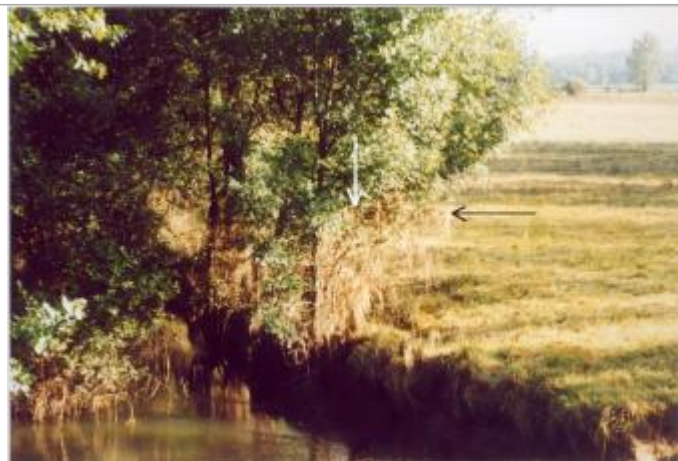
Photo du recensement d'origine. auteur photo : Klaus MARONNA

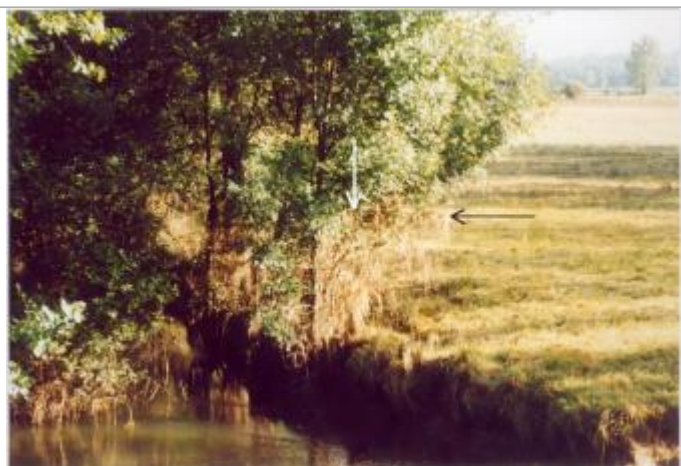
Commentaires : Vue du Pont Roux vers l'amont et sur la rive gauche. Des débris d'inondation sont accrochés dans l'arbre (flèches) jusqu'à une hauteur de 2 - 00 m environ au-dessus de la berge. Photographie prise le 16/07/2001.

Différence entre le niveau d'eau et la référence (en m) : 2.000 m

Photo du recensement d'origine. auteur photo : Klaus MARONNA
