Commune : **BETAILLE** | Rivière : **Le Palsou**

Entre la D 703 et la voie ferrée.

Unité de gestion : Lot
 Code : GTL_S_6260 Date de mise à jour : 26/08/2016
 Auteur : SPC GTL

Code : GTL_R_5195 Date de mise à jour : 02/09/2019
 Auteur : SPC GTL

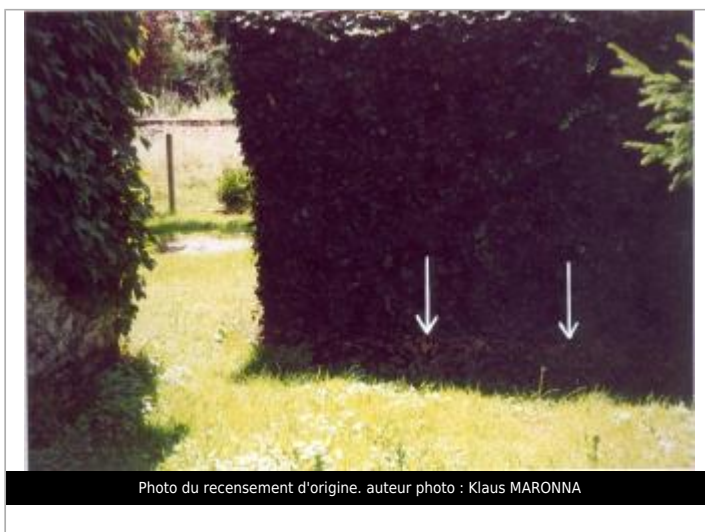
Nature de l'inondation : **Débordement de cours d'eau** Nature du repère : **Laisse d'inondation**

Commentaires : La crue a laissé une trace de boue sur la haie - à une vingtaine de centimètres du sol (flèches). Photographie prise le 16/07/2001.

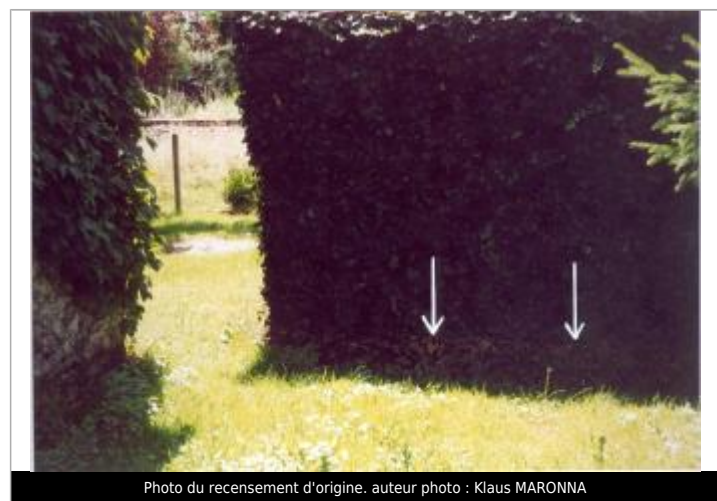
Maximum de l'inondation : Oui
 Visibilité : Non État du repère : Disparu
 Pérennité : Aucune Repère calculé : Non
 PHEC : Non renseigné
