Commune : **BETAILLE**

Rivière : Le Palsou

6 Juillet 2001

Code: GTL_R_5193 Date de mise à jour:

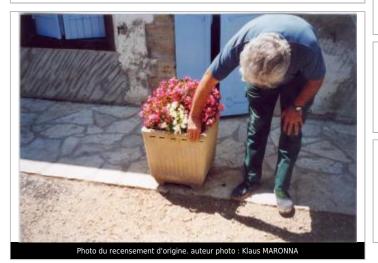
Photo du recensement d'origine. auteur photo : Klaus MARONNA

Nature du repère : Laisse d'inondation

Commentaires : L'occupant de la maison indique le niveau atteint par la crue (tirets). A cet endroit - la hauteur de submersion a atteint 0 - 45m. Photographie prise le 16/07/2001.

Différence entre le niveau d'eau et la référence (en m) : 0.450 m
