Commune : **BETAÏLLE** | Rivière : **Le Palsou**

A l'école de Bétaïlle.

Unité de gestion : Gironde-Adour-Dordogne
 Code : GTL_S_6264 Date de mise à jour : 26/08/2016
 Auteur : SPC GTL

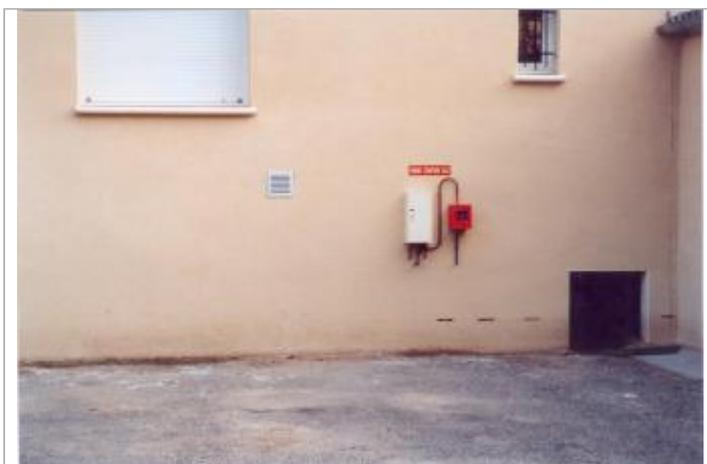
Photo du recensement d'origine. auteur photo : Klaus MARONNA

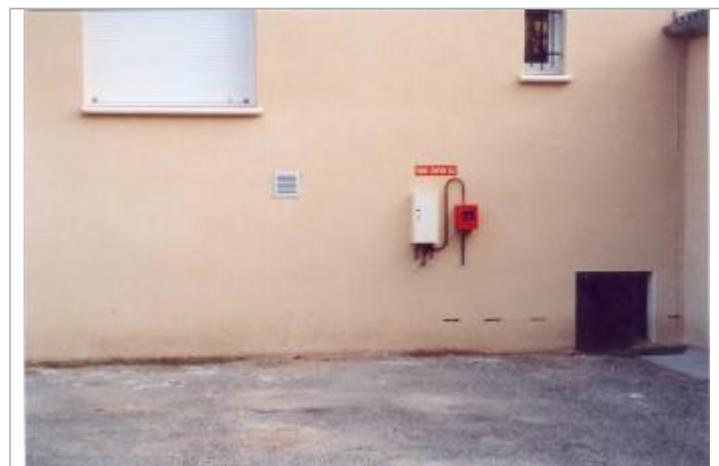
Commentaires : Vue dans la cour de l'école. On distingue une trace d'humidité nette (tirets) qui est à 0 - 45m du sol - au niveau du montant gauche du portillon. Photographie prise le 14/07/2001.

Photo du recensement d'origine. auteur photo : Klaus MARONNA

Maximum de l'inondation : Oui
 Visibilité : Non État du repère : Disparu
 Pérennité : Aucune Repère calculé : Non
 PHEC : Non renseigné
