Commune : **BETAILLE** | Rivière : **Le Palsou**

Quartier de la gare.

Unité de gestion : Lot
 Code : GTL_S_6272 Date de mise à jour : 26/08/2016
 Auteur : SPC GTL

Code : GTL_R_5194 Date de mise à jour : 02/09/2019
 Auteur : SPC GTL

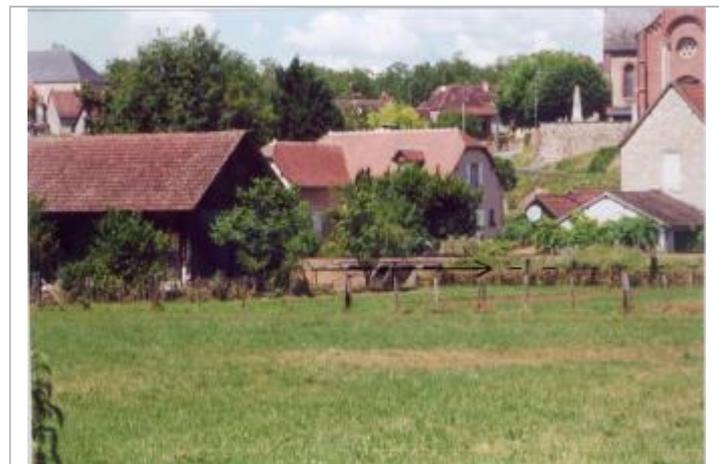
Commentaires : Vue du quartier de la gare vers le centre du village. La crue a laissé des débris sur le remblai de la voie ferrée (tirets. Photographie prise le 19/07/2001.

Photo du recensement d'origine. auteur photo : Klaus MARONNA

Maximum de l'inondation : Oui
 Visibilité : Non État du repère : Disparu
 Pérennité : Non renseigné Repère calculé : Non
 PHEC : Non renseigné
