Commune : **SAINT-ANTONIN-NOBLE-VAL**

Rivière : **La Bonnette**

Place du Bessarel- le lavoir.

Code : GTL_S_6283

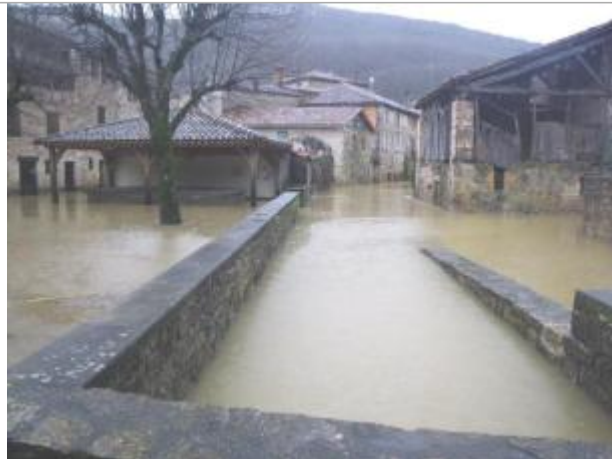
Photo du recensement d'origine. auteur photo : Christian Montaigut

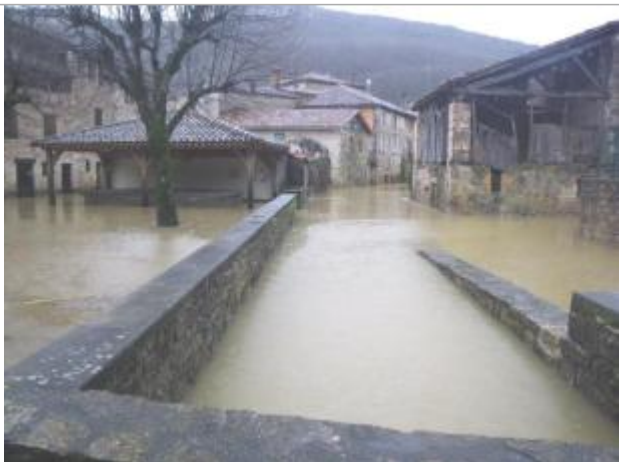
Commentaires : Photographie fournie à Geosphair par un habitant de St Antonin Noble Val. L'inondation est due au débordement du canal de fuite de l'ancien moulin. - commentaires photo : La photographie est prise du pont enjambant le canal de fuite au moment de la décrue. Au maximum de la crue- le bassin du lavoir était submergé.

Photo du recensement d'origine. auteur photo : Christian Montaigut
