Commune : **SAINT-MARTIN-LABOUVAL**Rivière : **Le Lot****A la Toulzanie****1**

Code : GTL\_S\_6292

Date de mise à jour : 27/09/2017

**SOURCE DE REPÉRAGE : LA CRUE DES 4 ET 5 DÉCEMBRE 2003 DU LOT ENTRE LIVINHAC-LEHAUT ET SOTURAC -**

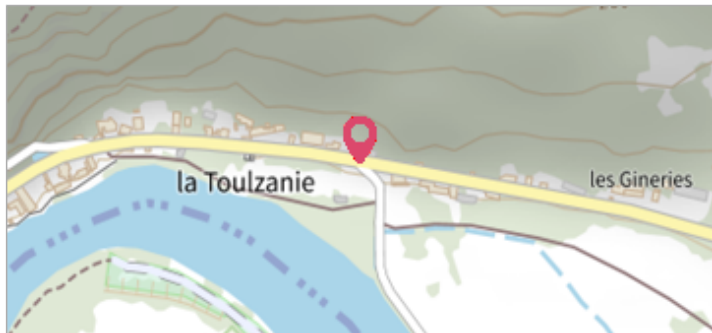
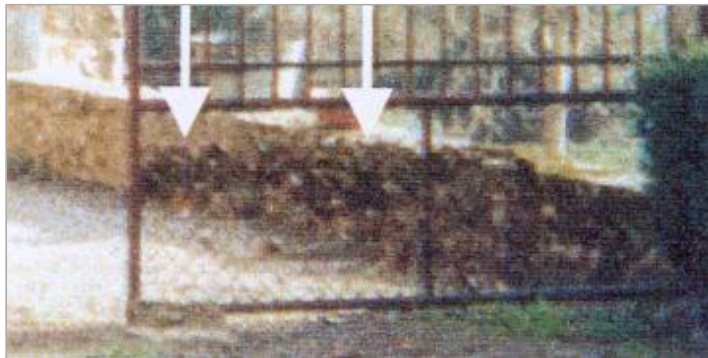
Photo du recensement d'origine. auteur photo : Klaus MARONNA

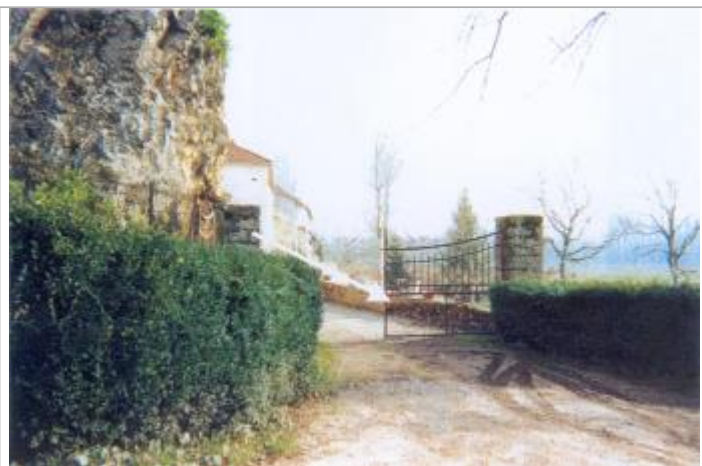
**Commentaires :** Vue vers l'amont - sur le portail d'entrée d'une maison d'habitation. Dans le grillage du portail - la crue a déposé des débris (flèches) - à 1 - 64 m du sol. Photographie prise le 11/12/2003.

Photo du recensement d'origine. auteur photo : Klaus MARONNA
