Commune : **MARCILHAC-SUR-CELE**

Rivière : **Le Célé**

**100 m en amont du moulin.**

Code : GTL\_S\_6335

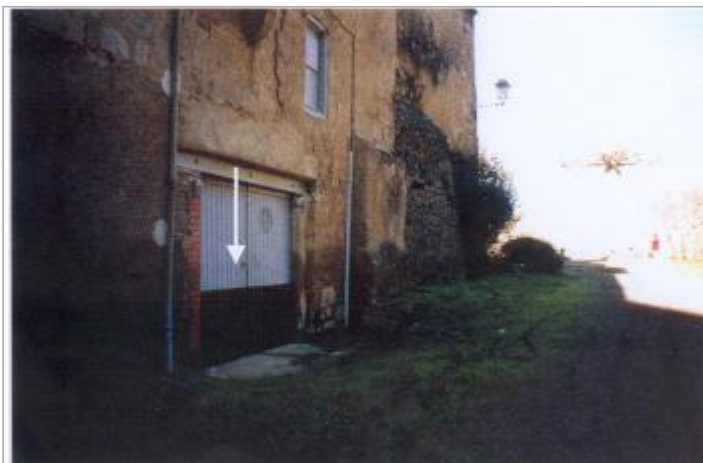
Photo du recensement d'origine. auteur photo : Klaus MARONNA

**Commentaires :** Vue vers l' amont - sur un bâtiment situé en bordure du Célé. La crue a laissé une trace nette sur le portail - à 1 - 01 m du sol (flèches). Photographie prise le 7/12/2003.

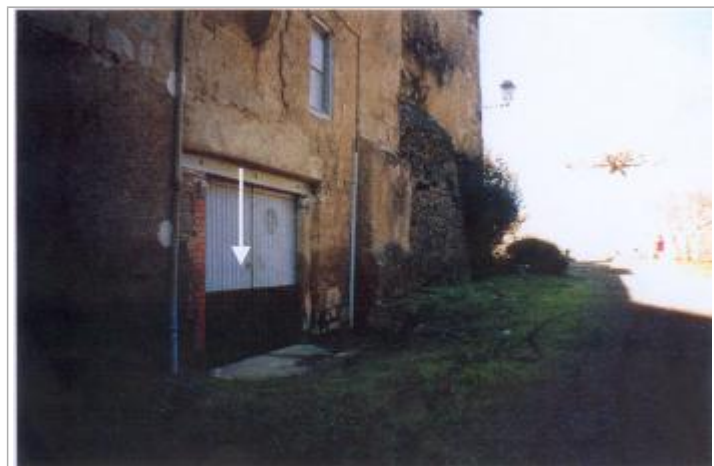
Différence entre le niveau d'eau et la référence (en m) : 1.010 m

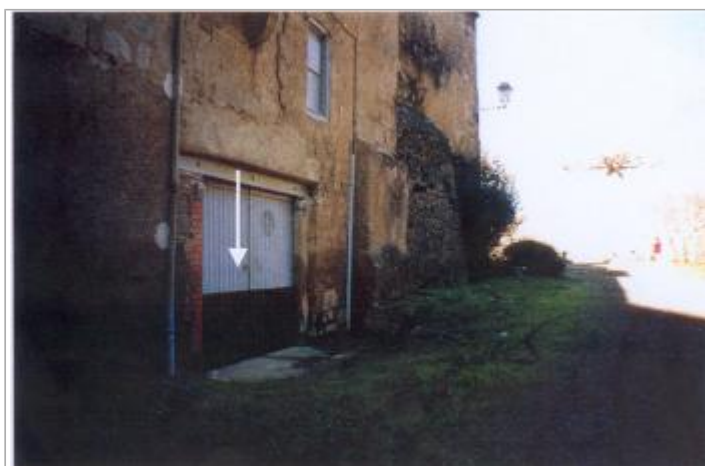
Photo du recensement d'origine. auteur photo : Klaus MARONNA

Référence nivelée : Autre type de référence  
 Description référence du repère : le seuil du garage  
 Différence entre le niveau d'eau et la référence (en m) : 0.380 m

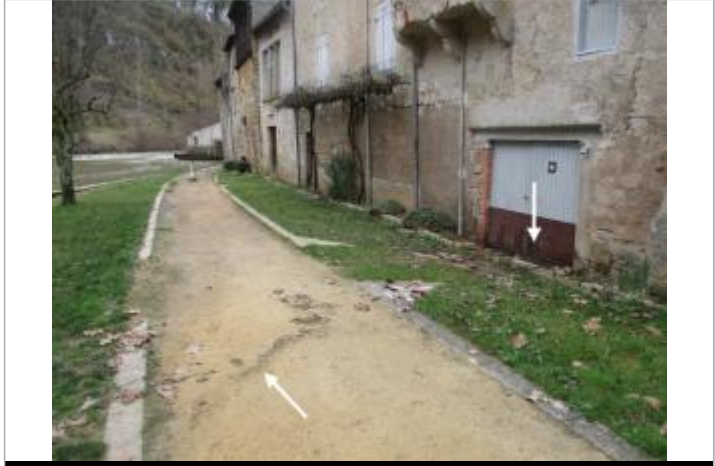
Commentaires sur le nivellement : La laisse de crue se trouvait 0m36 au-dessus du sol.
