Commune : MARCILHAC-SUR-CELE

100 m en amont du moulin.

Rivière : Le Célé

GÉNÉRAL**Unité de gestion :** Lot**Code :** GTL_S_6335**Auteur :** SPC GTL**Date de mise à jour :** 04/04/2024

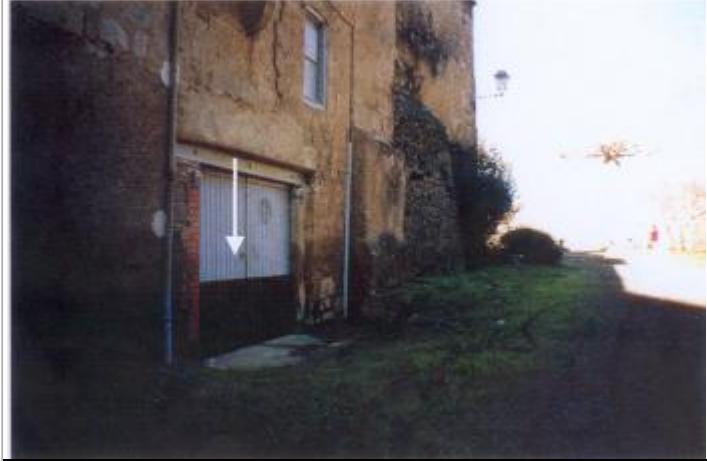
Photo du recensement d'origine. auteur photo : Klaus MARONNA

**3 Décembre 2003**Nature de l'inondation : **Débordement de cours d'eau****Altitude calculée de l'eau :** non déterminé**Nature du repère :** Laisse d'inondation**Commentaires :** Vue vers l'amont - sur un bâtiment situé en bordure du Célé. La crue a laissé une trace nette sur le portail - à 1 - 01 m du sol (flèches). Photographie prise le 7/12/2003.**GÉNÉRAL****Code :** GTL_R_5421**Auteur :** SPC GTL**Date de mise à jour :**

MARQUE**Maximum de l'inondation :** Oui**Visibilité :** Non**État du repère :** Disparu**Pérennité :** Aucune**Repère calculé :** Non**PHEC :** Non renseigné**SOURCE DE REPÉRAGE : LA CRUE DES 3 ET 4 DECEMBRE 2003 DU CÉLÉ EN AVAL DE BAGNAC-SUR-CÉLÉ -****Type de repérage :** Campagne de terrain post-inondation
Organisme : Bureau d'études**NIVELLEMENT D'ORIGINE****Méthode :** Non renseigné**Organisme :** Inconnu**Référence nivélée :** Autre type de référence**Système altimétrique :** NGF IGN 1969 (système normal)**Différence entre le niveau d'eau et la référence (en m) :** 1.010 m

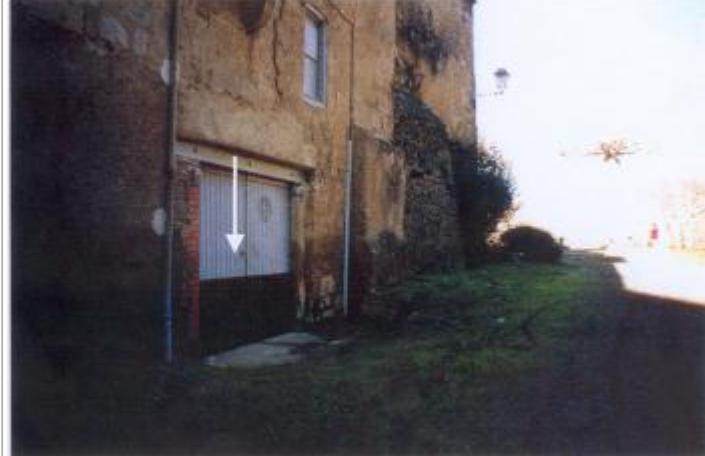
Photo du recensement d'origine. auteur photo : Klaus MARONNA

**21 Janvier 2018**

Nature de l'inondation : Débordement de cours d'eau

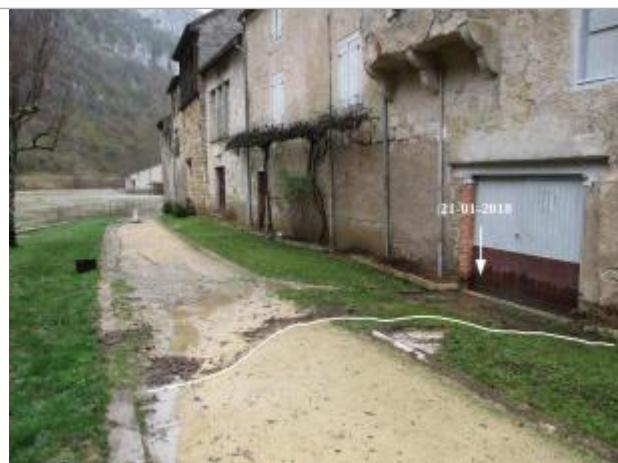
MARQUE**Texte :****Maximum de l'inondation :** Oui**Pérennité :** Aucune**État du repère :** Disparu**SOURCE DE REPÉRAGE : DDT 46 - 04/12/2017****RETOUR D'EXPÉRIENCE - 13/12/2018****Référence nivélée :** Autre type de référence**Description référence du repère :** le seuil du garage**Différence entre le niveau d'eau et la référence (en m) :** 0.380 m

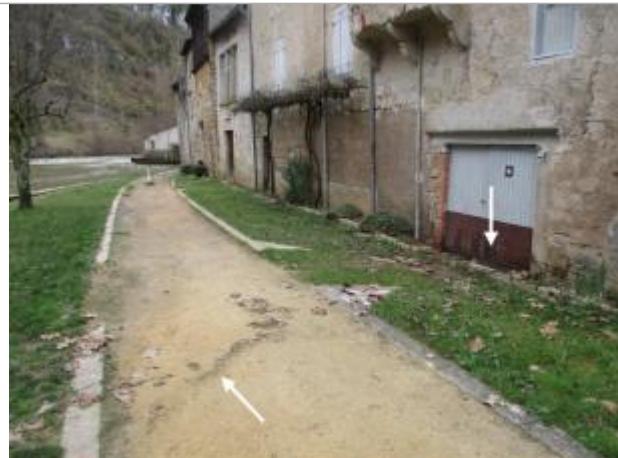
État du repère : Disparu

Commentaires sur le niveling : La laisse de crue se trouvait 0m36 au-dessus du sol.
