Commune : **MARCILHAC-SUR-CELE** | Rivière : **Le Célé**
100 m en amont du moulin.

Unité de gestion : Lot
 Code : GTL_S_6335 Date de mise à jour : 04/04/2024
 Auteur : SPC GTL

SOURCE DE REPÉRAGE : LA CRUE DES 3 ET 4 DECEMBRE 2003 DU CÉLÉ EN AVAL DE BAGNAC-SUR-CÉLÉ -

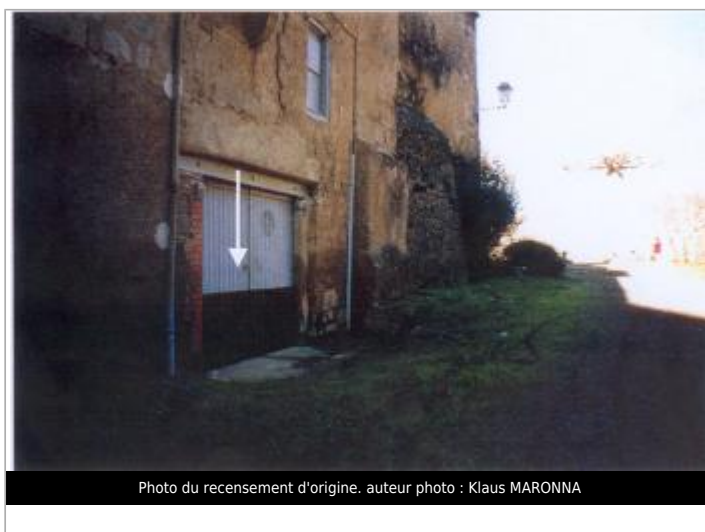
3 décembre 2003 Altitude calculée de l'eau : **non déterminé**
 Nature de l'inondation : **Débordement de cours d'eau** Nature du repère : **Laisse d'inondation**

Commentaires : Vue vers l' amont - sur un bâtiment situé en bordure du Célé. La crue a laissé une trace nette sur le portail - à 1 - 01 m du sol (flèches). Photographie prise le 7/12/2003.

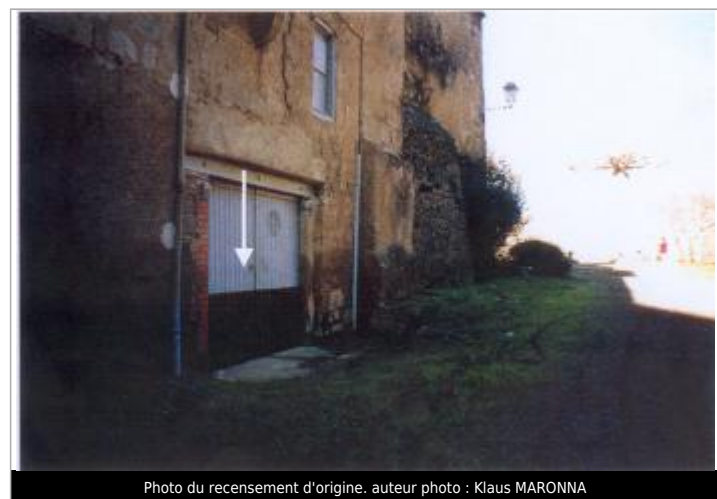
Méthode : Non renseigné
 Organisme : Inconnu
 Référence nivelée : Autre type de référence
 Système altimétrique : NGF IGN 1969 (système normal)
 Différence entre le niveau d'eau et la référence (en m) : 1.010 m

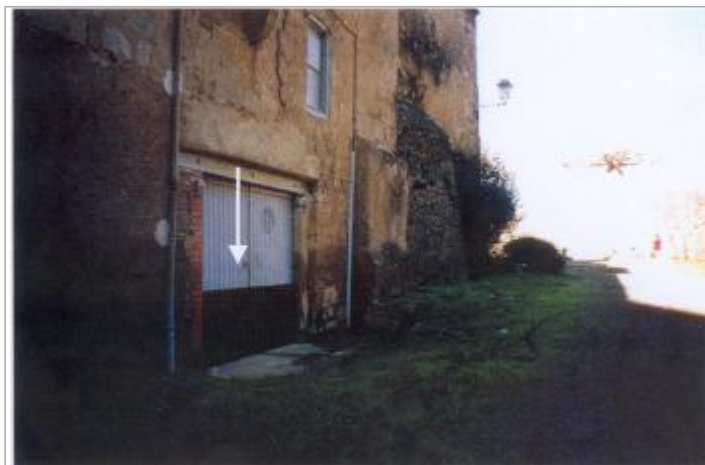
Photo du recensement d'origine. auteur photo : Klaus MARONNA

21 janvier 2018 Altitude calculée de l'eau : **non déterminé**

Nature de l'inondation : **Débordement de cours d'eau** Nature du repère : **Laisse d'inondation**

Référence nivelée : Autre type de référence
 Description référence du repère : le seuil du garage
 Différence entre le niveau d'eau et la référence (en m) : 0.380 m

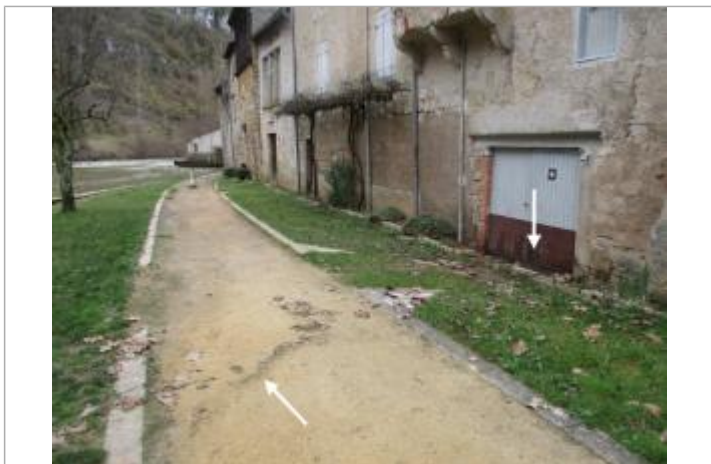
Commentaires sur le nivellement : La laisse de crue se trouvait 0m36 au-dessus du sol.
