Commune : CALVIGNAC

Rivière : Le Lot

Centrale hydroélectrique de Calvignac

Unité de gestion : Lot**Code :** GTL_S_6346**Auteur :** SPC GTL**Date de mise à jour :** 09/11/2022

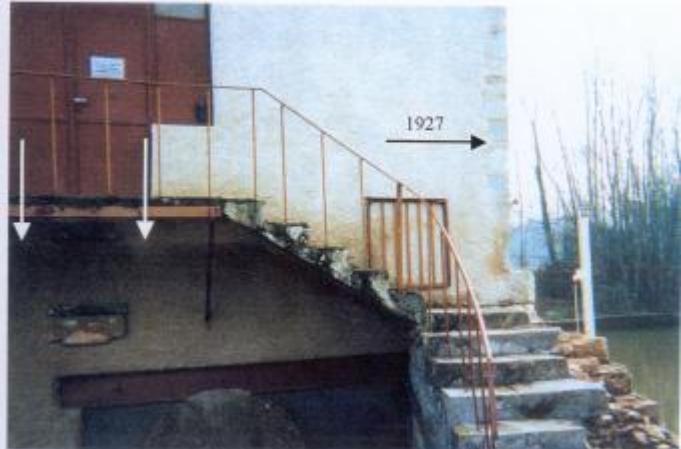
Photo du recensement d'origine. auteur photo : Klaus MARONNA

Nature du repère : Marque gravée

Commentaires : La centrale porte un repère de la crue du 09/03/1927. La crue de décembre 2003 a laissé une trace relativement nette sur le bâtiment (flèches). Elle est à environ un mètre de ce repère. Photographie prise le 11/12/2003

Texte : 9 MARS 1927**Maximum de l'inondation :** Oui**Visibilité :** Oui**État du repère :** Bon**Pérennité :** Aucune**Repère calculé :** Non**PHEC :** Non renseigné

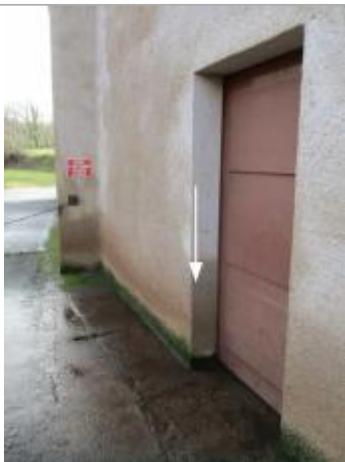
**21 Janvier 2018**Nature de l'inondation : **Débordement de cours d'eau**Altitude calculée de l'eau : **non déterminé**Nature du repère : **Laisse d'inondation****Commentaires :** La laisse de crue se trouvait sur la façade Nord du bâtiment.

Maximum de l'inondation : Oui**État du repère :** Disparu

Commentaires sur le nivellation : La laisse de crue se trouvait 65 cm au-dessus du seuil.
