Commune : **CALVIGNAC**

Rivière : **Le Lot**

## A la centrale hydro-électrique.

Code : GTL\_S\_6347

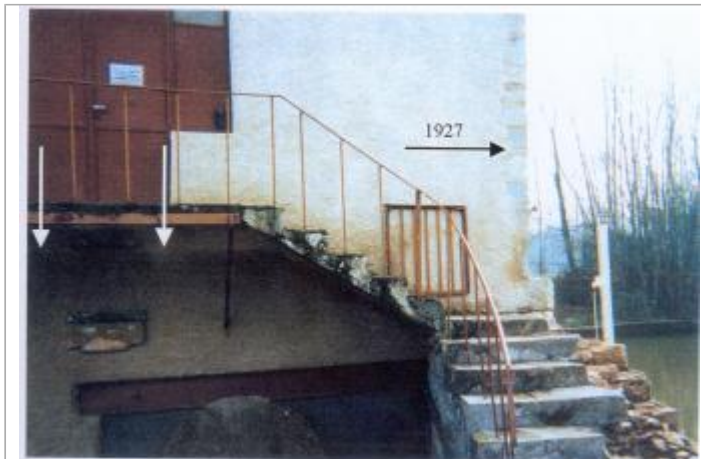
Photo du recensement d'origine. auteur photo : Klaus MARONNA

**Commentaires :** La centrale porte un repère de la crue du 09/03/1927. La crue de décembre 2003 a laissé une trace relativement nette sur le bâtiment (flèches). Elle est à environ un mètre de ce repère. Photographie prise le 11/12/2003

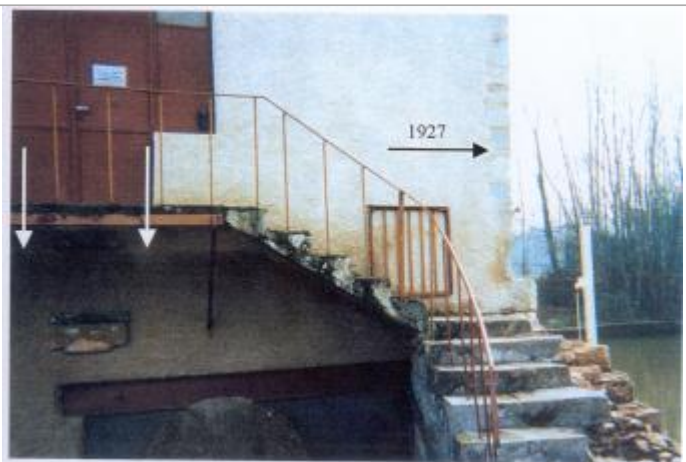
Nature du repère : **Laisse d'inondation**

État du repère : Disparu
