Commune : **CAJARC** | Rivière : **Le Lot**

**Centrale hydro-électrique (façade Nord)**

**3** Repère(s) sur le site

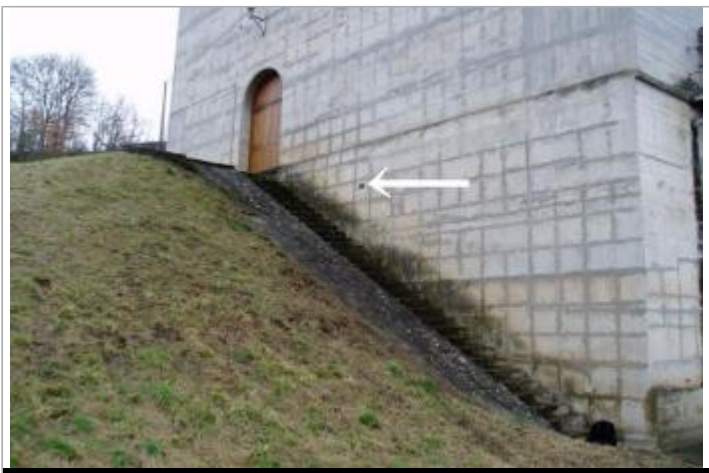
Photo du recensement d'origine. auteur photo : Klaus MARONNA

**14 Décembre 1981**      Altitude calculée de l'eau : **non déterminé**

Nature de l'inondation : **Débordement de cours d'eau**      Nature du repère : **Marque gravée**

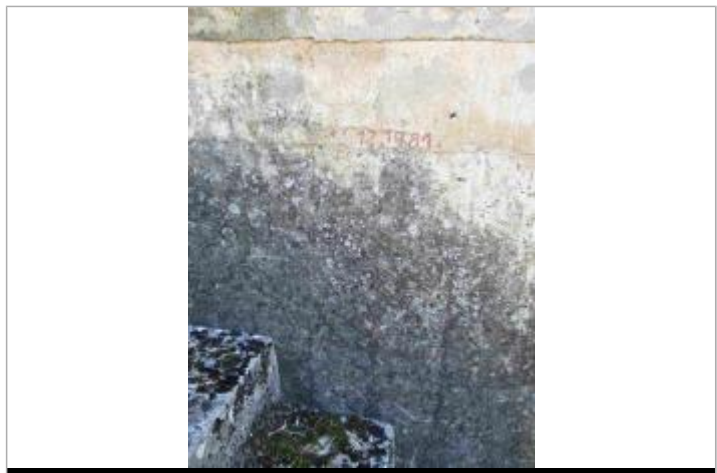
auteur photo : DDT46

Texte : 14\_12\_1981  
 État du repère : Mauvais

Référence nivelée : Marque d'inondation  
 Description référence du repère : 60 cm au-dessus de la quinzième marche en descendant l'escalier

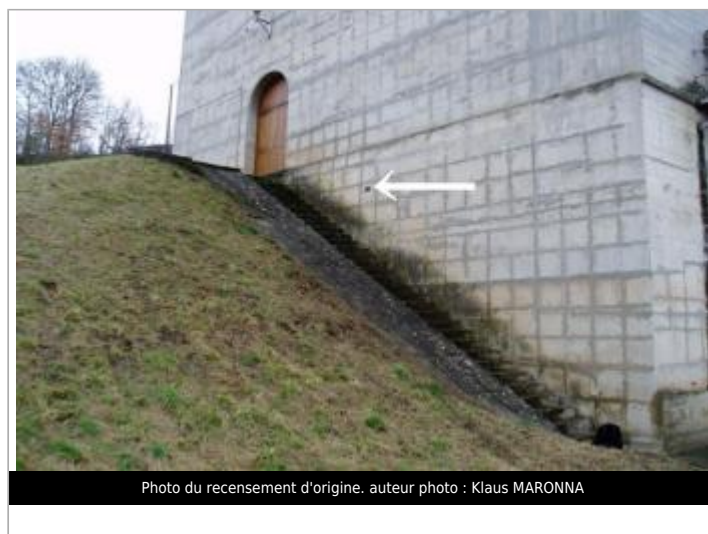
**4 décembre 2003**      Altitude calculée de l'eau : **147.27 m**

Nature de l'inondation : **Débordement de cours d'eau**      Nature du repère : **Plaque**

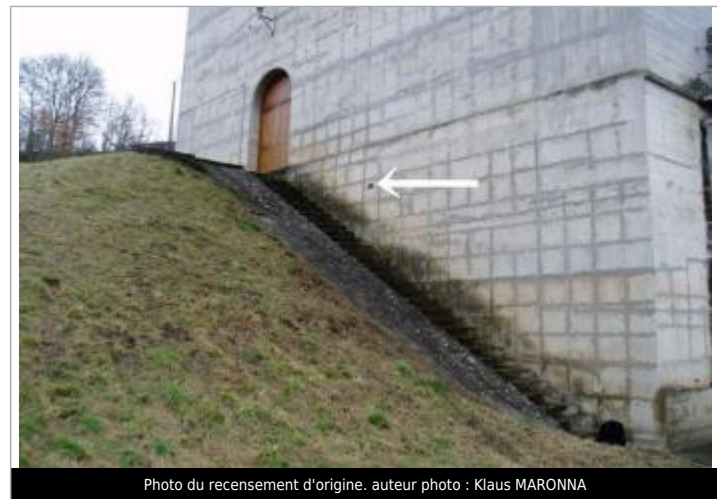
Texte : CRUE - DEC.2003  
 Maximum de l'inondation : Oui  
 Visibilité : Oui      État du repère : Bon  
 Pérennité : Longue      Repère calculé : Non  
 PHEC : Non

Méthode : Non renseigné  
 Organisme : Inconnu  
 Référence nivelée : Marque d'inondation  
 Description référence du repère : 141 cm au-dessus de la douzième marche en descendant l'escalier  
 Système altimétrique : NGF IGN 1969 (système normal)  
 Altitude de la référence (en m) : 147.270 m  
 Altitude calculée de l'eau (en m) : 147.27

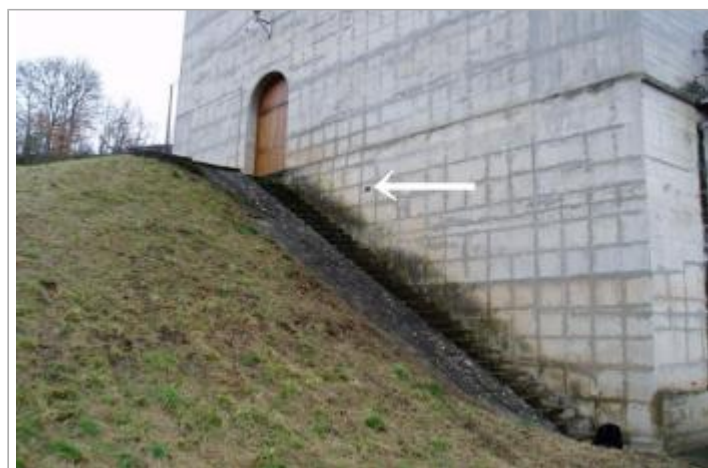
Photo du recensement d'origine. auteur photo : Klaus MARONNA

**11 Février 1974**      Altitude calculée de l'eau : **non déterminé**

Nature de l'inondation : **Débordement de cours d'eau**      Nature du repère : **Marque peinture ou encre**

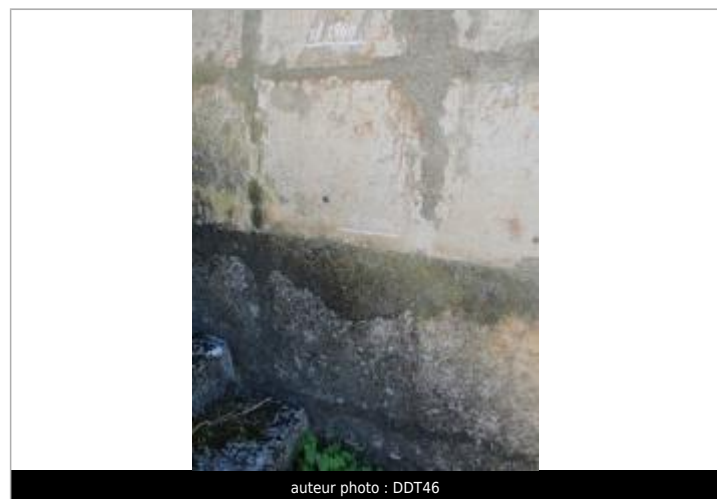
auteur photo : DDT46

**Commentaires** : Un repère daté au 1/1960 est présent mais n'a pas pu être vérifié dans l'historique des crues du Lot. Il se trouve 47 cm au-dessus de 1974.

Texte : 11/2/1974  
 Maximum de l'inondation : Oui  
 Visibilité : Non      État du repère : Mauvais

Référence nivelée : Marque d'inondation  
 Description référence du repère : 78 cm au-dessus de la 21ème marche en descendant l'escalier
