Commune : BRENGUES

Rivière : Le Célé

**A 100 m en amont du pont.****2**

**Unité de gestion :** Lot  
**Code :** GTL\_S\_6396  
**Auteur :** SPC GTL

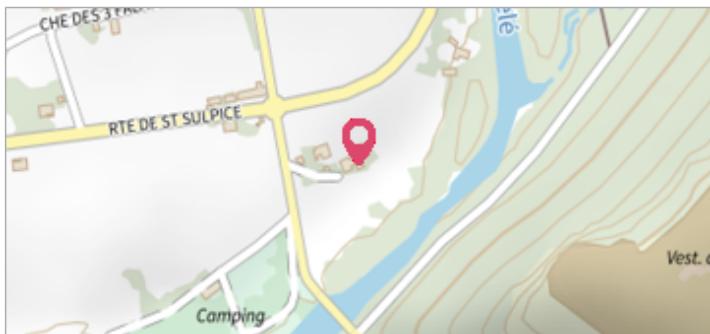
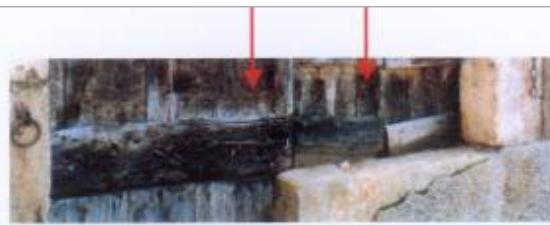
Photo du recensement d'origine. auteur photo : Klaus MARONNA

**Coordonnées WGS84 :** X: 1.83428600 / Y: 44.57591000  
**Coordonnées RGF93 (Lambert 93) :** X: 607450.43 / Y: 6386997.43  
**Coordonnées RGF93 (ETRS89) :** X: 1.834286 / Y: 44.57591  
**Code Hydro:** 08--0250      **Rive de référence:** Droite

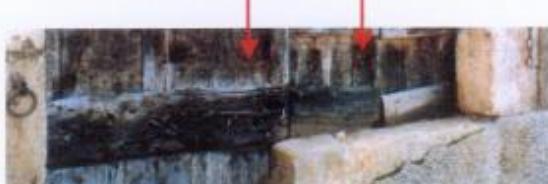
**Commentaires :** Vue sur une maison où la crue a laissé une trace nette (flèches) - mais qui est difficilement visible sur la photographie prise le 07/12/2003. Elle est à 1 - 09 m du sol et à 1 - 74 m en dessous d'une encoche dans la pierre - qui selon le propriétaire - correspond au niveau atteint par la crue du 14/12/1906.

**Maximum de l'inondation :** Oui  
**Visibilité :** Non      **État du repère :** Disparu  
**Pérennité :** Aucune      **Repère calculé :** Non  
**PHEC :** Non renseigné

**Méthode :** Non renseigné  
**Organisme :** Inconnu  
**Référence nivelée :** Autre type de référence  
**Système altimétrique :** NGF IGN 1969 (système normal)  
**Différence entre le niveau d'eau et la référence (en m) :** 1.090 m

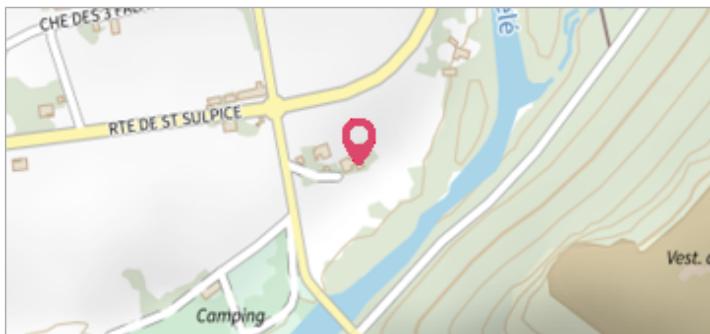
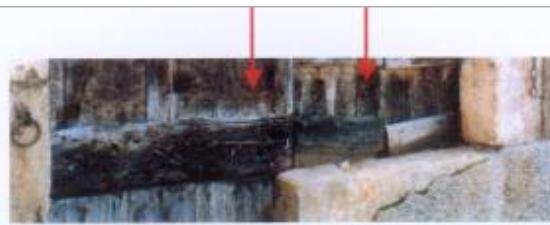
Photo du recensement d'origine. auteur photo : Klaus MARONNA

**Coordonnées WGS84 :** X: 1.83428600 / Y: 44.57591000  
**Coordonnées RGF93 (Lambert 93) :** X: 607450.43 / Y: 6386997.43  
**Coordonnées RGF93 (ETRS89) :** X: 1.834286 / Y: 44.57591  
**Code Hydro:** 08--0250      **Rive de référence:** Droite

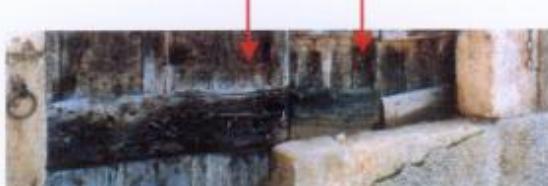
**Commentaires :** Vue sur une maison où la crue a laissé une trace nette (flèches) - mais qui est difficilement visible sur la photographie prise le 07/12/2003. Elle est à 1 - 09 m du sol et à 1 - 74 m en dessous d'une encoche dans la pierre - qui selon le propriétaire - correspond au niveau atteint par la crue du 14/12/1906.

**Maximum de l'inondation :** Oui  
**Visibilité :** Oui      **État du repère :** Moyen  
**Pérennité :** Moyenne      **Repère calculé :** Non  
**PHEC :** Non renseigné

**Méthode :** Non renseigné  
**Organisme :** Inconnu  
**Référence nivelée :** Autre type de référence  
**Système altimétrique :** NGF IGN 1969 (système normal)  
**Différence entre le niveau d'eau et la référence (en m) :** 1.830 m
