Commune : CAJARC

Rivière : Le Lot

## Portail en amont immédiat du pont

SOURCE DE REPÉRAGE : LA CRUE DES 4 ET 5 DÉCEMBRE 2003 DU LOT ENTRE LIVINHAC-LEHAUT ET SOTURAC -

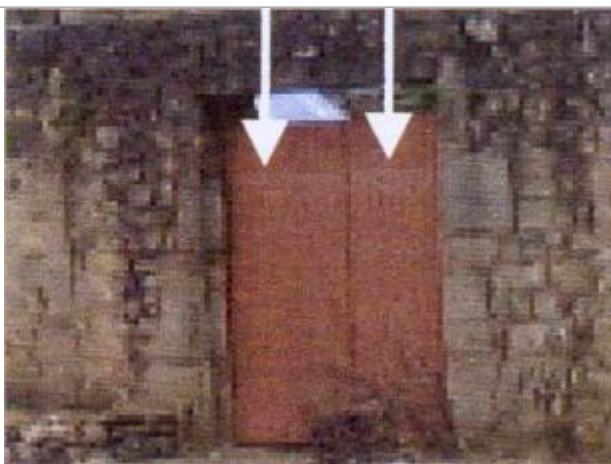
Code : GTL\_R\_5567

Nature du repère : Laisse d'inondation

Commentaires : Vue vers l'aval sur le pont de la D24. Sur une porte - la crue a laissé une trace nette (flèches) - à 1 - 95 m du sol. Photographie prise le 14/01/2004.

État du repère : Disparu

Différence entre le niveau d'eau et la référence (en m) : 1.940 m
