Commune :  **SALVAGNAC-CAJARC**Rivière :  **Le Lot**

## Route d'accès au barrage de la centrale hydro-électrique.

**1** Repère(s) sur le site**GÉNÉRAL****Unité de gestion :** Garonne-Tarn-Lot**Code :** GTL\_S\_6425**Date de mise à jour :** 27/09/2017**Auteur :** SPC GTL

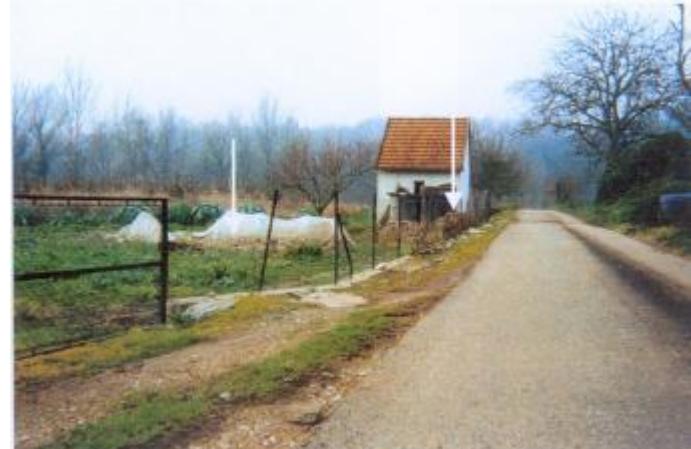
Photo du recensement d'origine. auteur photo : Klaus MARONNA

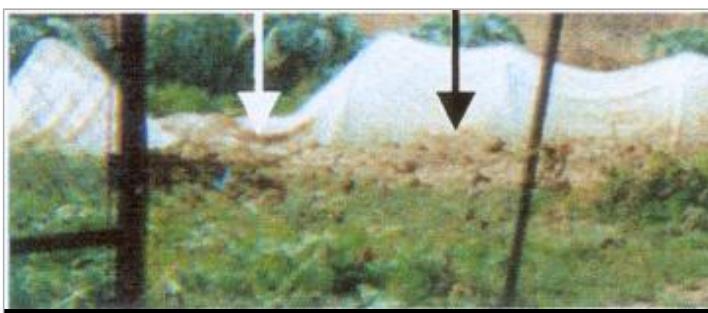
**4 Décembre 2003**Nature de l'inondation : **Débordement de cours d'eau**Altitude calculée de l'eau : **non déterminé**Nature du repère : **Laisse d'inondation****Commentaires :** Vue en direction du Lot. Dans le grillage - la crue a déposé des débris (flèches). Au niveau du portail - ils sont à 0 - 55m du socle en béton du grillage. Photographie prise le 11/12/2003.**GÉNÉRAL****Code :** GTL\_R\_5576**Auteur :** SPC GTL**Date de mise à jour :**

Photo du recensement d'origine. auteur photo : Klaus MARONNA

**MARQUE****Maximum de l'inondation :** Oui**Visibilité :** Non**État du repère :** Disparu**Pérennité :** Aucune**Repère calculé :** Non**PHEC :** Non renseigné**SOURCE DE REPÉRAGE : LA CRUE DES 4 ET 5 DÉCEMBRE 2003 DU LOT ENTRE LIVINHAC-LEHAUT ET SOTURAC -****Type de repérage :** Campagne de terrain post-inondation  
**Organisme :** Bureau d'études**NIVELLEMENT D'ORIGINE****Méthode :** Non renseigné**Organisme :** Inconnu**Référence nivélée :** Autre type de référence**Système altimétrique :** NGF IGN 1969 (système normal)**Différence entre le niveau d'eau et la référence (en m) :** 0.550 m
