Commune : GAILLAC

Rivière : Le Tarn

## En bas de la Cale- facade sud du batiment

**Unité de gestion :** Garonne-Tarn-Lot**Code :** GTL\_S\_6502**Date de mise à jour :** 04/09/2017**Auteur :** SPC GTL

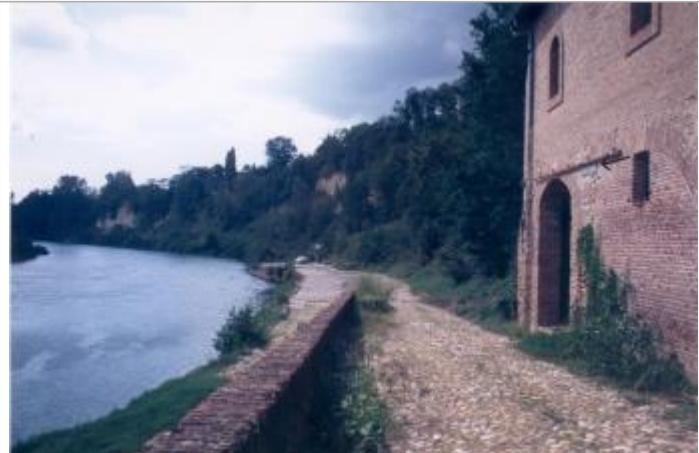
Photo du recensement d'origine. auteur photo : Klaus MARONNA

**Commentaires :** Présence d'un repère pour la crue de 1920. La hauteur d'eau est de 3.80 m par rapport au sol  
D'autre repères existent sur le poche d'entrée du bâtiment (façade est)

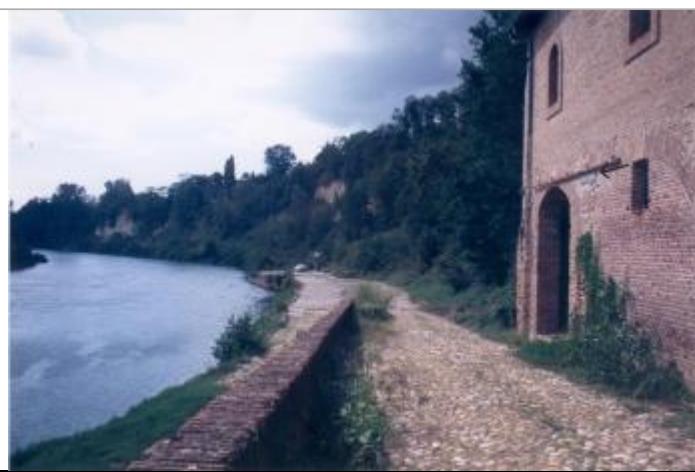
Nature du repère : Plaque

Photo du recensement d'origine. auteur photo : Klaus MARONNA
