Commune : **VAREN**Rivière : **L' Aveyron****Moulin de Varen transformé en restaurant.****1** Repère(s) sur le site**GÉNÉRAL**

Code : GTL\_S\_6545

**24 Janvier 2009**Nature de l'inondation : **Débordement de cours d'eau**Altitude calculée de l'eau : **non déterminé**Nature du repère : **Photographie**

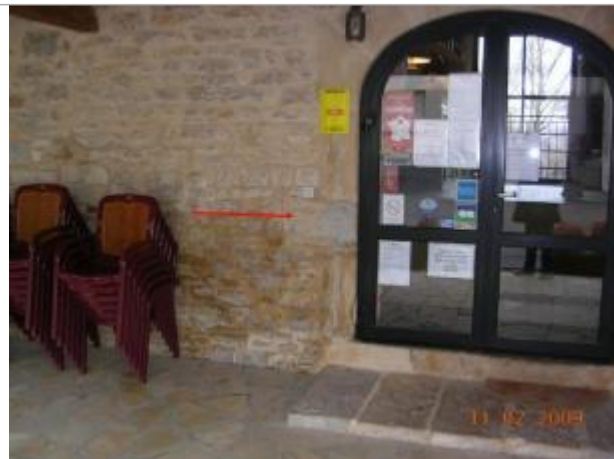
Photo du recensement d'origine. auteur photo : GEOSPHAIR

**Commentaires :** Témoignage de la propriétaire. L'eau est arrivée au niveau supérieur de la 5<sup>ème</sup> marche. la hauteur d'eau était de 110 cm par rapport à la dalle de la terrasse. - commentaires photo : L'eau est arrivée au raz de la marche supérieure (trait rouge). Il manquait 2 cm pour que les salles de reception soient également touchées. - Trace de la crue sur le mur (trait rouge). Source : géosphair

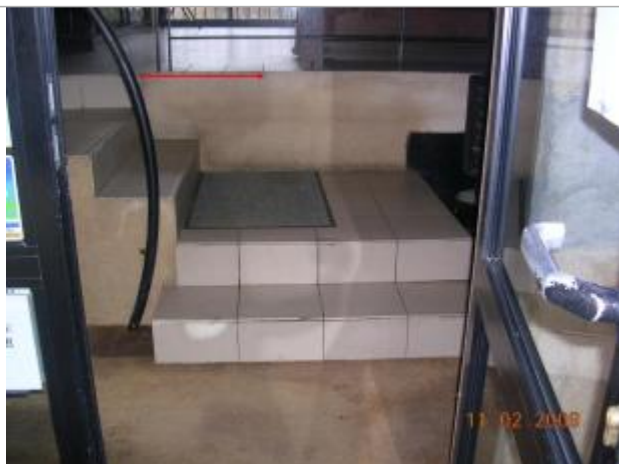
Différence entre le niveau d'eau et la référence (en m) : 1.100 m

Photo du recensement d'origine. auteur photo : GEOSPHAIR
