Commune : VAREN

Rivière : L' Aveyron

Moulin de Varen transformé en restaurant.

Code: GTL_S_6545 Date de mise à jour: 20/11/2017

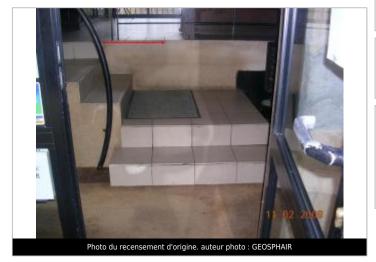
Commentaires: Témoignage de la propriétaire. L'eau est arrivée au niveau supérieur de la 5 émé marche. la hauteur d'eau était de 110 cm par rapport à la dalle de la terrasse. - commentaires photo: L'eau est arrivée au raz de la marche supérieure (trait rouge). Il manquait 2 cm pour que les salles de reception soient également touchées. - Trace de la crue sur le mur (trait rouge). Source: géosphair

Différence entre le niveau d'eau et la référence (en m) : 1.100 m
