Commune : **VAREN**Rivière : **L' Aveyron**

Moulin de Varen transformé en restaurant.

Unité de gestion : Garonne-Tarn-Lot**Code :** GTL_S_6545**Date de mise à jour :** 20/11/2017**Auteur :** SPC GTL

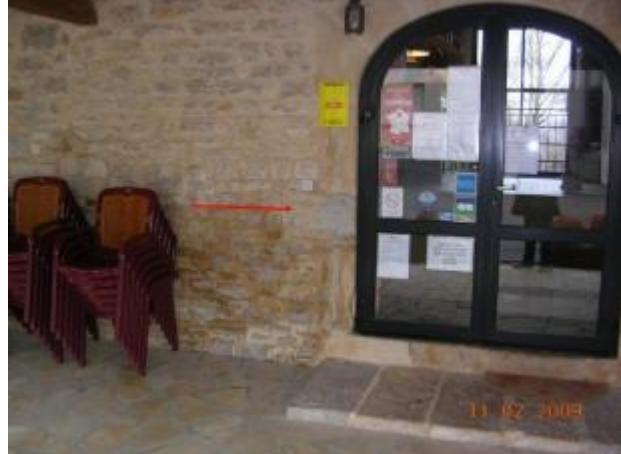
Photo du recensement d'origine. auteur photo : GEOSPHAIR

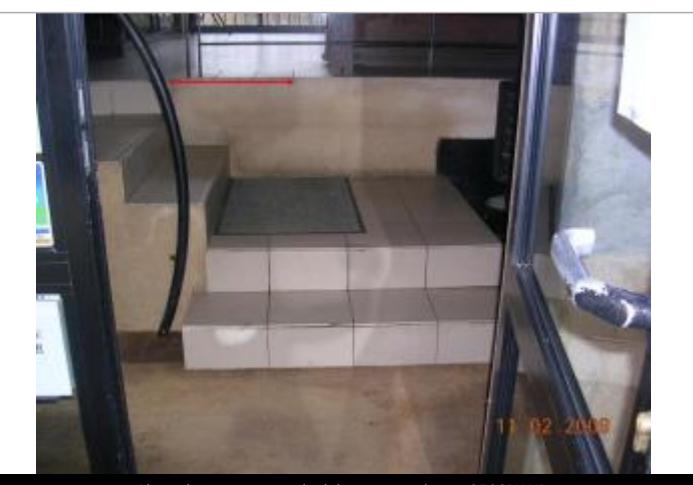
Commentaires : Témoignage de la propriétaire. L'eau est arrivée au niveau supérieur de la 5 éme marche. la hauteur d'eau était de 110 cm par rapport à la dalle de la terrasse. - commentaires photo : L'eau est arrivée au raz de la marche supérieure (trait rouge). Il manquait 2 cm pour que les salles de réception soient également touchées. - Trace de la crue sur le mur (trait rouge). Source : géosphair

Photo du recensement d'origine. auteur photo : GEOSPHAIR
