Commune : **MONTBRUN** | Rivière : **Le Lot**

**Garage en bordure de la voie ferrée sur la route du camping**

Unité de gestion : Garonne-Tarn-Lot  
 Code : GTL\_S\_6575      Date de mise à jour : 03/12/2024  
 Auteur : SPC GTL

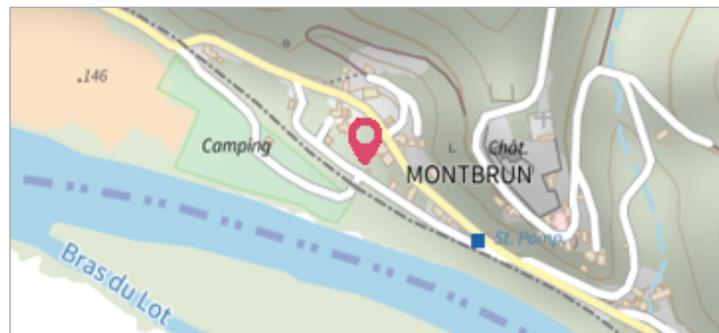
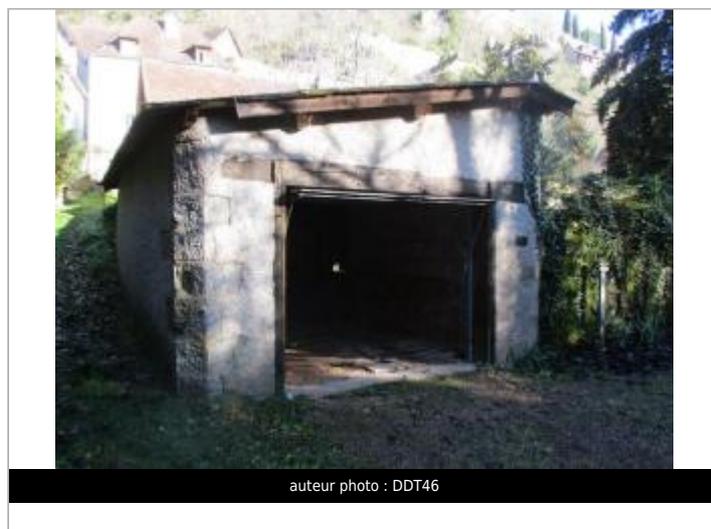
**4 Décembre 2003**      Altitude calculée de l'eau : **153.46 m**

Nature de l'inondation : **Débordement de cours d'eau**      Nature du repère : **Plaque**

Maximum de l'inondation : Oui  
 Visibilité : Oui      État du repère : Bon  
 Pérennité : Longue      Repère calculé : Non  
 PHEC : Non

Méthode : Non renseigné  
 Organisme : Inconnu  
 Commentaires sur le nivellement : épaisseur d'eau : 1.49  
 Référence nivelée : Marque d'inondation  
 Système altimétrique : NGF IGN 1969 (système normal)  
 Altitude de la référence (en m) : 153.460 m  
 Altitude calculée de l'eau (en m) : 153.46

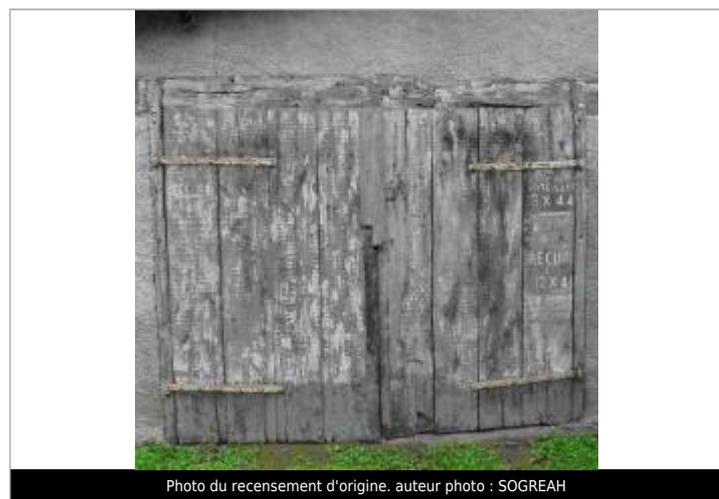
Code : GTL\_R\_6875      Date de mise à jour : 03/12/2024  
 Auteur : SPC GTL

**8 Décembre 1944**      Altitude calculée de l'eau : **non déterminé**

Nature de l'inondation : **Débordement de cours d'eau**      Nature du repère : **Marque gravée**

**Commentaires** : le portail en bois ayant été changé, les repères inscrits dessus ont donc disparus.

Maximum de l'inondation : Oui  
 Visibilité : Oui      État du repère : Disparu  
 PHEC : Non renseigné      Repère calculé : Non

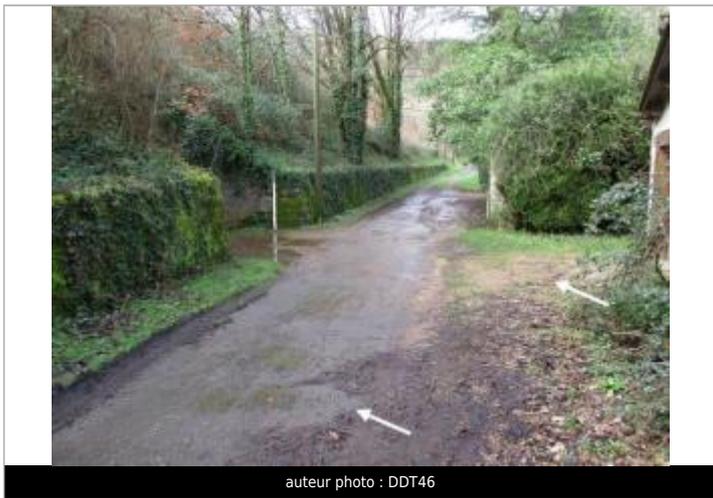
Code : WEB\_R\_202412035103      Date de mise à jour : 03/12/2024  
 Auteur : Éric Valette

**1<sup>er</sup> 2021**

Nature de l'inondation : **Débordement de cours d'eau**      Nature du repère : **Laisse d'inondation**

Commentaires : La laisse de crue montre que le garage n'a pas été atteint par la crue.

Maximum de l'inondation : Oui  
 État du repère : Disparu
