Commune : **ARREAU**

Rivière : **La Neste**

A la confluence des 2 Nestes

Code : GTL_S_658

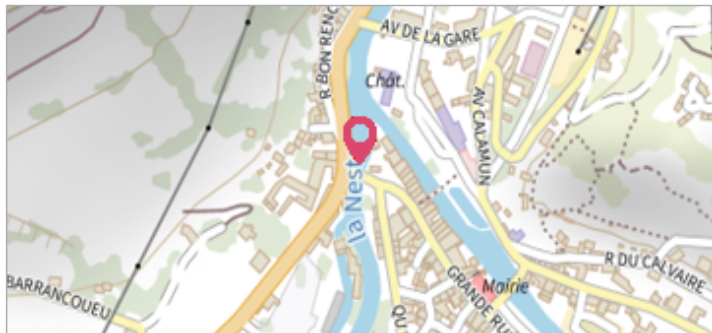
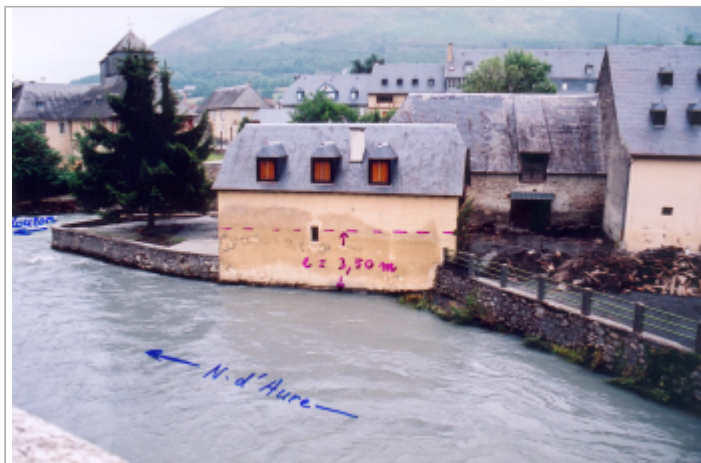
Photo du recensement d'origine. auteur photo : DIREN Midi-Pyrénées

Commentaires : Photographie 1: maison située à la confluence. La trace relevée montre une hauteur d'eau de 3 - 50m du côté de la rivière (aux 2/3 supérieurs de la petites fenêtre) - et de 1 - 80 m du côté de la place - à droite (et à l'intérieur de la maison).

Photographie 2: vers 9h30. La trace d'humidité sur les murs des maisons en rive droite montrent que le niveau a déjà baissé de 1m environ. Source: Objectif Plus.

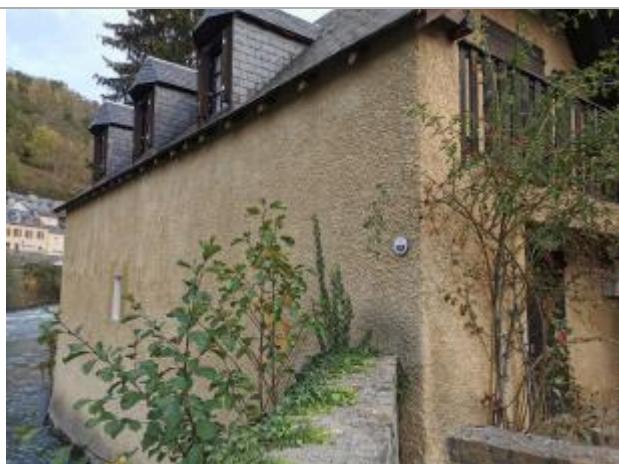
Positionnement du repère sur la face visible depuis la route et depuis la place surplombant la Neste.
