Commune : **ARREAU**Rivière : **La Neste****pont de la D 112- rive droite- face amont****1** Repère(s) sur le site**GÉNÉRAL**

Code : GTL_S_663

Code : GTL_R_7635

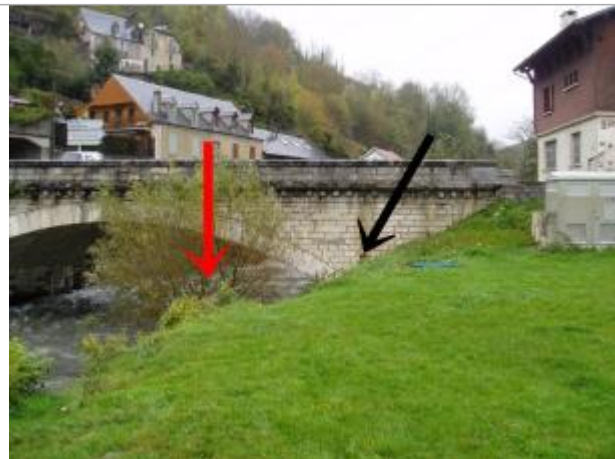
Photo du recensement d'origine. auteur photo : Klaus MARONNA

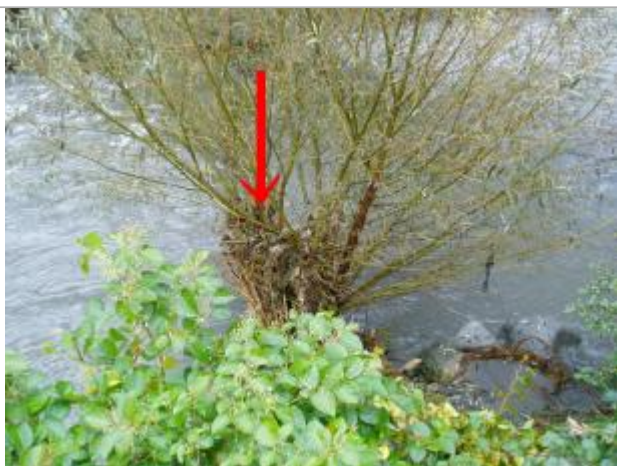
**20 octobre 2012**Nature de l'inondation : **Débordement de cours d'eau**Altitude calculée de l'eau : **non déterminé**Nature du repère : **Laisse d'inondation****Commentaires :** La crue a déposé dans l'arbre (flèche rouge) des débris uniquement visibles sur le zoom. La projection de ce niveau vers le pont qui porte un repère de la crue de 1937 (flèche noire) permet de constater que la crue de 2012 est restée à plus d'un mètre en dessous de ce repère.**GÉNÉRAL**

Photo du recensement d'origine. auteur photo : Klaus MARONNA
