Commune : FRONTENAC

Rivière : Le Lot

## Sanitaires de l'aire de repos de Frontenac

**Unité de gestion :** Lot**Code :** GTL\_S\_6692**Auteur :** SPC GTL**Date de mise à jour :** 04/11/2022

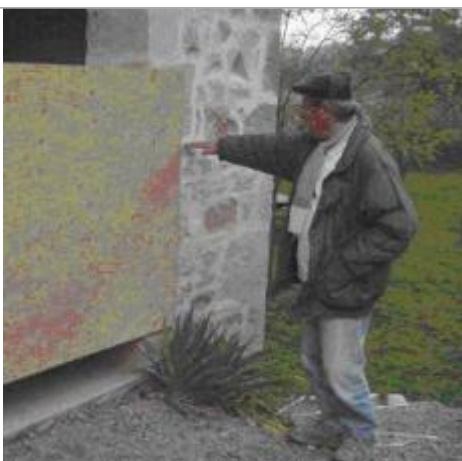
**Code :** GTL\_R\_6846**Date de mise à jour :****Auteur :** SPC GTL

**4 Décembre 2003**Nature de l'inondation : **Débordement de cours d'eau**Altitude calculée de l'eau : **161.56 m**Nature du repère : **Non renseigné****Commentaires :** Témoignage du Maire.

Photo du recensement d'origine. auteur photo : SPC Garonne Tarn Lot

**Maximum de l'inondation :** Oui**Visibilité :** Non**État du repère :** Disparu**Pérennité :** Aucune**Repère calculé :** Non**PHEC :** Non renseigné

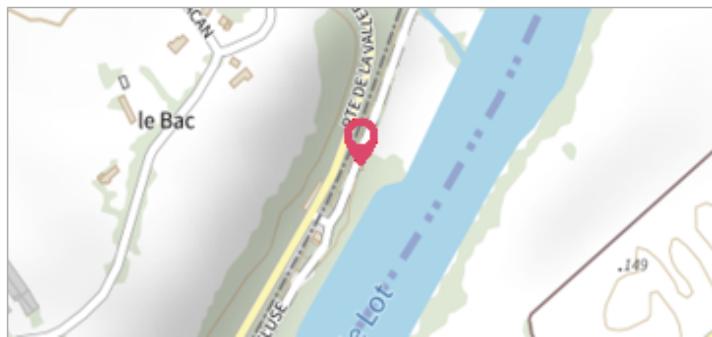
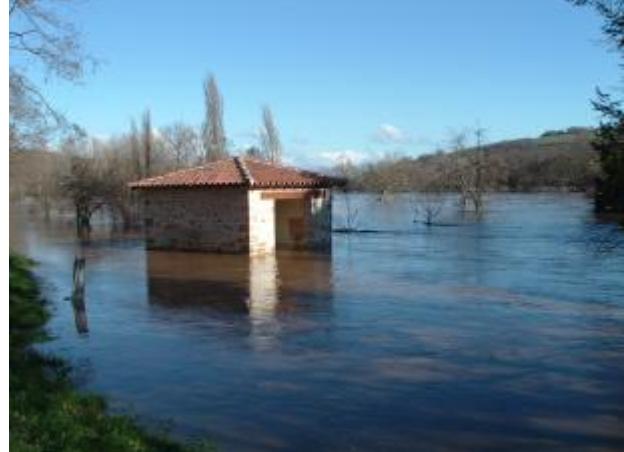
**Commentaires :** Vue vers l'amont sur un bâtiment de l'aire de repos. Le cliché a été pris en début de décrue - comme en témoigne la trace d'humidité (flèches). A l'intérieur du bâtiment - l'eau est montée à 0 - 62 m au dessus du plancher. Photographie prise par la DDE 46 le 4/12/2003 entre 11 et 12 h.

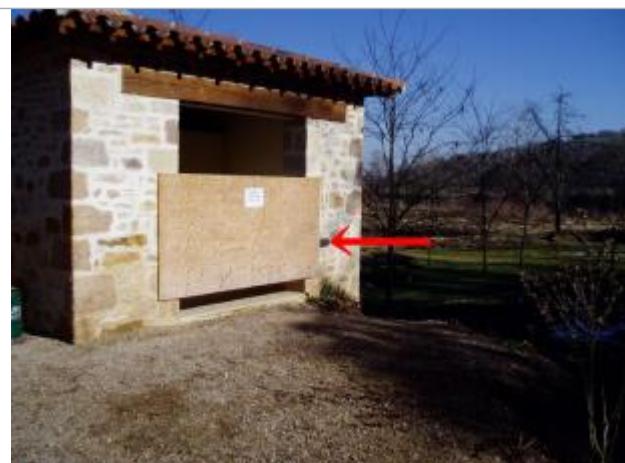
**Code :** GTL\_R\_6582**Auteur :** SPC GTL**Date de mise à jour :**

**4 Décembre 2003**Nature de l'inondation : **Débordement de cours d'eau**Altitude calculée de l'eau : **161.12 m**Nature du repère : **Plaque**

**Maximum de l'inondation :** Oui**Visibilité :** Oui**Pérennité :** Longue**PHEC :** Non**État du repère :** Bon**Repère calculé :** Non

**Méthode :** Non renseigné**Organisme :** Inconnu**Commentaires sur le nivelllement :** épaisseur d'eau : 0.62**Référence nivellée :** Marque d'inondation**Système altimétrique :** NGF IGN 1969 (système normal)**Altitude de la référence (en m) :** 161.120 m**Altitude calculée de l'eau (en m) :** 161.12

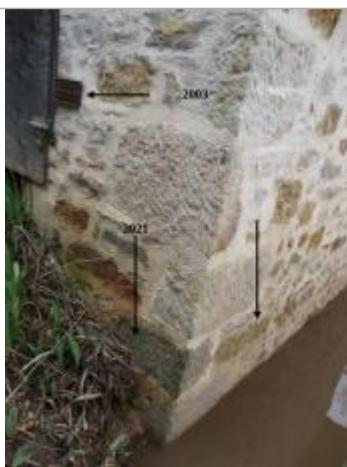
**Code :** WEB\_R\_202211045851**Date de mise à jour :****Auteur :** Éric Valette

**2 Février 2021**Nature de l'inondation : **Débordement de cours d'eau**Altitude calculée de l'eau : **160.24 m**Nature du repère : **Laisse d'inondation**

**Maximum de l'inondation :** Oui**État du repère :** Disparu

**Commentaires sur le niveling :** La laisse de crue se trouvait 0m88 en-dessous du repère de 2003**Référence nivélée :** Autre type de référence**Description référence du repère :** repère de la crue de 2003**Altitude de la référence (en m) :** 161.120 m**Différence entre le niveau d'eau et la référence (en m) :** -0.880 m**Altitude calculée de l'eau (en m) :** 160.24
