Commune : **ARREAU**Rivière : **La Neste****Pont D112 à aval de la confluence, rive droite face amont****4** Repère(s) sur le site**GÉNÉRAL**

Code : GTL_S_673

Auteur : SPC GTL

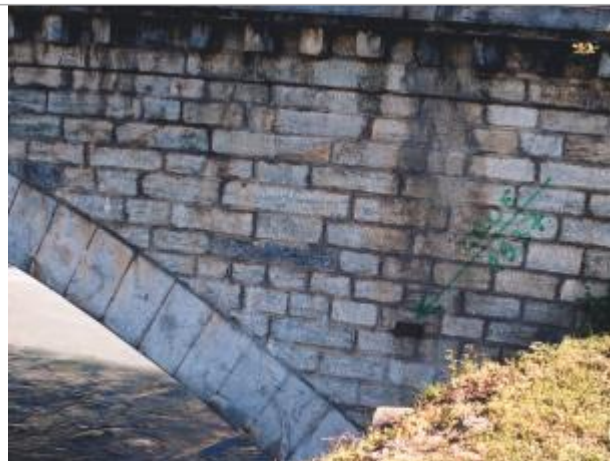
Photo du recensement d'origine. auteur photo : AGERIN

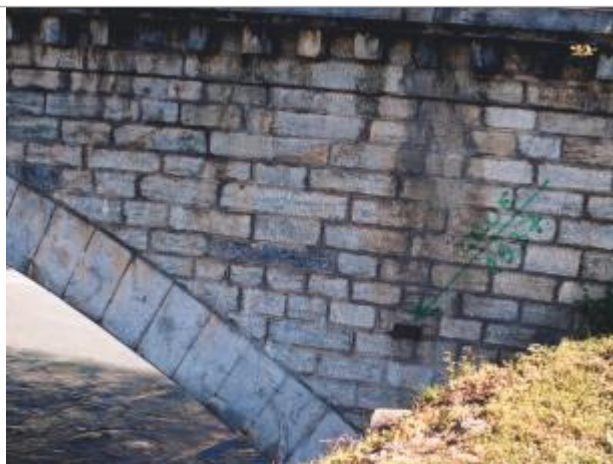
Commentaires : Vue vers l'aval. Ce pont est situé en aval (100 m) de la confluence des 2 Nestes. Il s'en est fallu de peu qu'il soit aveuglé. Des laisses sont perceptibles en rive droit. La plaque de la crue de 1937 (parement amont, rive droite) a été dépassée de 60 cm, ce qui serait en concordance avec la donnée historique et la repère du pont immédiatement en amont (station DIREN).

État du repère : Moyen

Photo du recensement d'origine. auteur photo : AGERIN

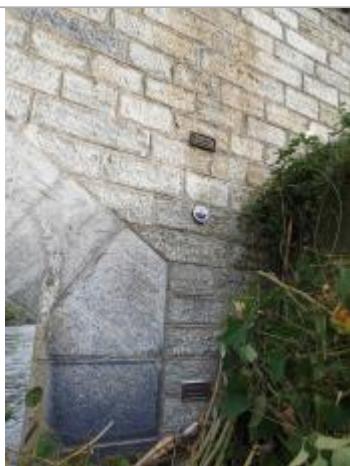
**5 Juillet 2001**Nature de l'inondation : **Débordement de cours d'eau**Altitude calculée de l'eau : **non déterminé**Nature du repère : **Repère normalisé (décret n°2005-233)****Commentaires :** Repère de la crue du 5 juillet 2001 - des laisses de crues perceptibles en rives droite indiquent une hauteur supérieur de 60 cm à la crue de 1937.**GÉNÉRAL****Code :** GTL_R_5142**Date de mise à jour :****Auteur :** SPC GTL

Repère normalisé au dessus du repère de 1897

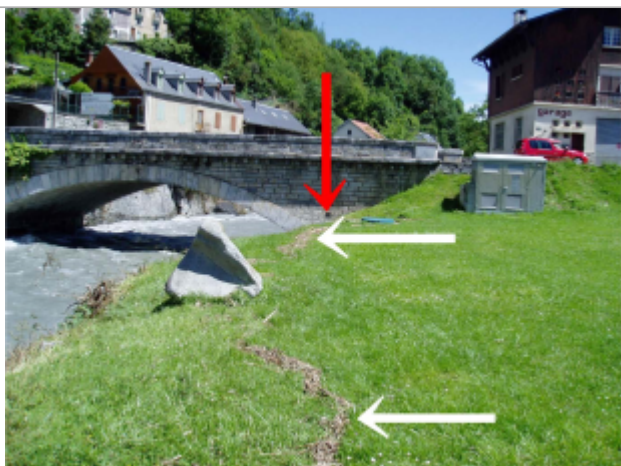
Commentaires : En amont du pont la crue a déposé une laisse nette. Sa projection in visu vers le pont la place à environ 20cm au dessus du repère de 1937 (flèche rouge).

Laisse de crue

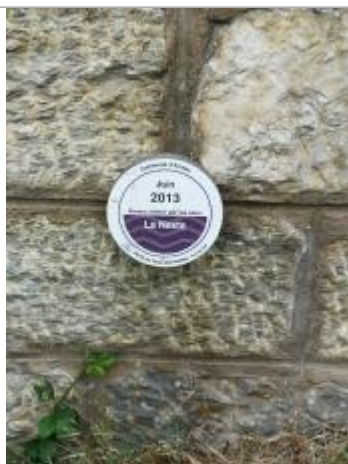
Commentaires : Un macaron a été placé pour matérialiser le niveau atteint par la crue de juin 2013 (placé en fonction de la laisse d'inondation : <https://www.reperesdecrues.developpement-durable.gouv.fr/repere/18-juin-2013-53>)

Texte : Juin 2013 - Niveau atteint par les eaux -La Neste

Vue rapprochée du repère, 2023. Auteur photo: AM Fromental.
