Commune : **ARREAU**Rivière : **La Neste****Passerelle enjambant la Neste de Louron.****1** Repère(s) sur le site**GÉNÉRAL**

Code : GTL_S_677

SOURCE DE REPÉRAGE : LA CRUE DE LA NESTE DU 5 JUILLET 2001. RAPPORT TECHNIQUE ET PHOTOGRAPHIQUE. -

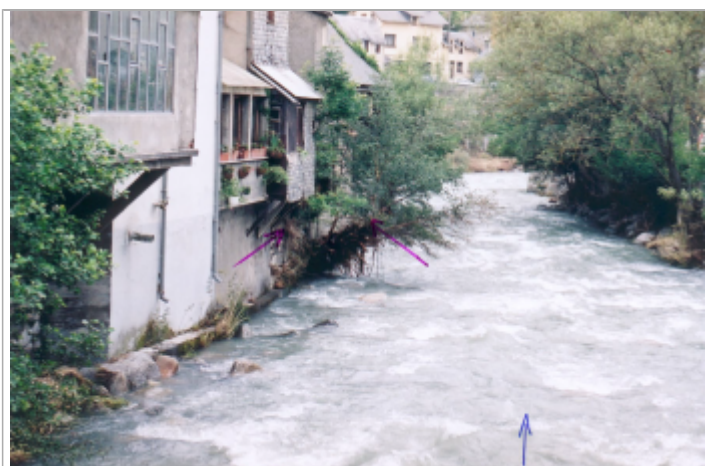
Photographie 2: Vue prise vers l'aval. Laissez végétales à 2m au-dessus de la ligne d'eau "normale".

Photo du recensement d'origine. auteur photo : DIREN Midi-Pyrénées
