Commune : **CAPDENAC** | Rivière : **Le Lot**

Unité de gestion : Lot
 Code : GTL_S_6796 Date de mise à jour : 25/08/2016
 Auteur : SPC GTL

Code : GTL_R_5537 Date de mise à jour : 24/04/2018
 Auteur : SPC GTL

SOURCE DE REPÉRAGE : LA CRUE DES 4 ET 5 DÉCEMBRE 2003 DU LOT ENTRE LIVINHAC-LEHAUT ET SOTURAC -

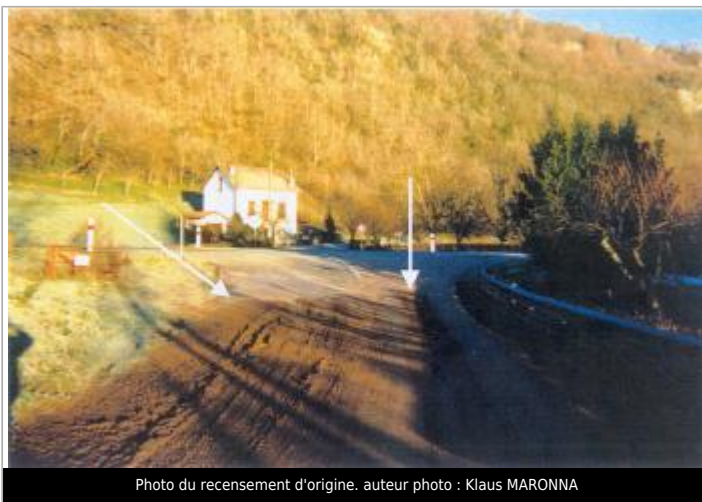
Nature de l'inondation : **Débordement de cours d'eau** Nature du repère : **Photographie**

Commentaires : Vue opposée au Lot - sur la N 140. La crue a déposé une trace de boue nette (flèches). A cet endroit - la n 140 n'a pas été submergée. Photographie prise le 9/12/2003.

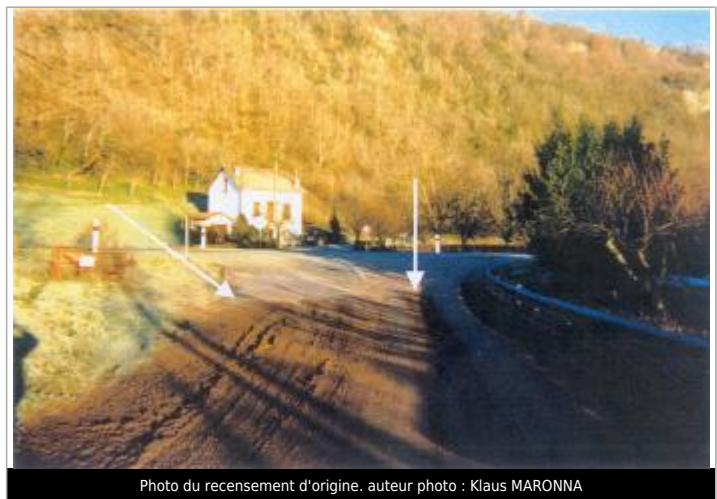
Maximum de l'inondation : Oui
 Visibilité : Non État du repère : Disparu
 Pérennité : Aucune Repère calculé : Non
 PHEC : Non renseigné
