Commune : **BAGNAC-SUR-CELE**Rivière : **Le Célé****Pont de la RN 122 sur le Veyre au lieu-dit "le Veyre"****3**Repère(s) sur
le site**GÉNÉRAL****Unité de gestion :** Lot**Code :** GTL_S_6848**Auteur :** SPC GTL**Date de mise à jour :** 27/11/2020

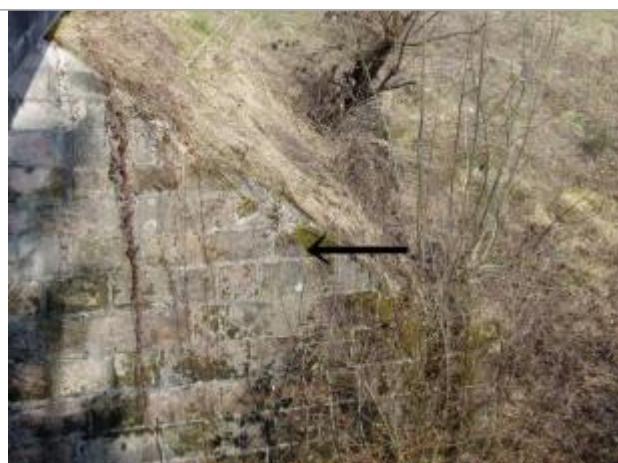
**4 Décembre 2003****Nature de l'inondation :** Débordement de cours d'eau**Altitude calculée de l'eau :** non déterminé**Nature du repère :** Plaque**Commentaires :** commentaires photo : Zoom, Le repère est mieux visible sur le zoom**GÉNÉRAL****Code :** GTL_R_6472**Date de mise à jour :****Auteur :** SPC GTL

MARQUE**Maximum de l'inondation :** Oui**Visibilité :** Oui**État du repère :** Bon**Pérennité :** Longue**Repère calculé :** Non**PHEC :** Non**SOURCE DE REPÉRAGE : LA CRUE DES 3 ET 4 DECEMBRE 2003 DU CÉLÉ EN AVAL DE BAGNAC-SUR-CÉLÉ -****Type de repérage :** Campagne de terrain post-inondation
Organisme : Bureau d'études**NIVELLEMENT D'ORIGINE****Méthode :** Non renseigné**Organisme :** Inconnu**Référence nivélée :** Autre type de référence**Système altimétrique :** NGF IGN 1969 (système normal)

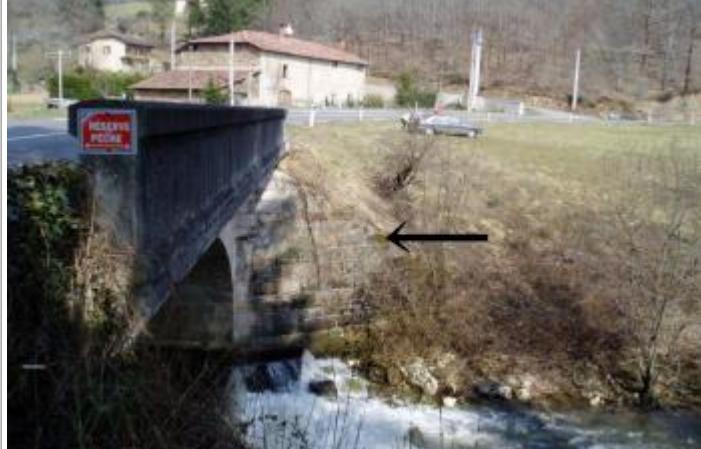
**3 Décembre 2003**Nature de l'inondation : **Débordement de cours d'eau**Altitude calculée de l'eau : **non déterminé**Nature du repère : **Laisse d'inondation****Commentaires :** Vue sur la face aval du pont de la N 122 sur le Veyre. La crue y a laissé une trace nette (flèches). Photographie prise le 8/12/2003.**GÉNÉRAL****Code :** GTL_R_5385**Date de mise à jour :****Auteur :** SPC GTL

MARQUE**Maximum de l'inondation :** Oui**Visibilité :** Non**État du repère :** Disparu**Pérennité :** Aucune**Repère calculé :** Non**PHEC :** Non renseigné**SOURCE DE REPÉRAGE : LA CRUE DES 3 ET 4 DECEMBRE 2003 DU CÉLÉ EN AVAL DE BAGNAC-SUR-CÉLÉ -****Type de repérage :** Campagne de terrain post-inondation**Organisme :** Bureau d'études**NIVELLEMENT D'ORIGINE****Méthode :** Non renseigné**Organisme :** Inconnu**Référence nivélée :** Autre type de référence**Système altimétrique :** NGF IGN 1969 (système normal)

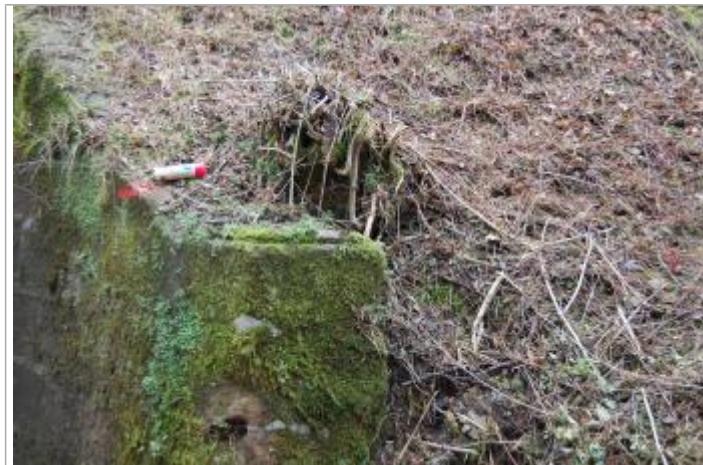
**21 Janvier 2018**Nature de l'inondation : **Débordement de cours d'eau**Nature du repère : **Laisse d'inondation****Commentaires :** Dépôt de végétaux sur le mur Le trait rouge matérialise la limite atteinte par la crue.**GÉNÉRAL****Code :** GTL_R_6848_3**Date de mise à jour :****Auteur :** SPC GTL

MARQUE**Maximum de l'inondation :** Oui**Visibilité :** Non renseigné**État du repère :** Disparu**Pérennité :** Aucune**Repère calculé :** Non renseigné**PHEC :** Non renseigné

Vue de la laisse d'inondation – Auteur : GEOSPHAIR
